# 滁新高速公路阜阳段“2017.11.15” 较大道路交通事故调查报告

省政府“11.15”事故调查组

2017年11月15日7时20分至8时57分许，滁新高速公路颍上县境内，因团雾引发多点多起道路交通事故，共造成18人死亡，21人受伤，其中较大事故3起，造成12人死亡。

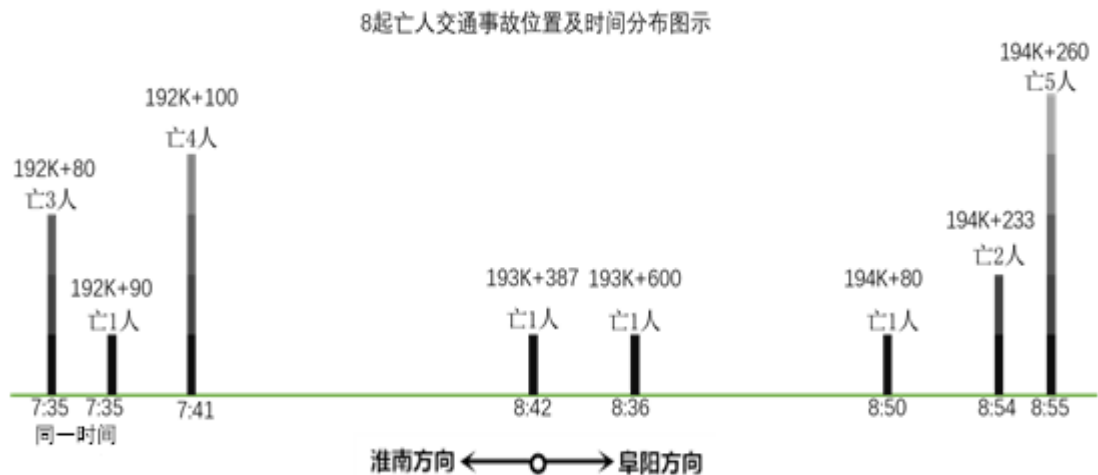
图2 8起亡人事故发生位置及时间分布图

7时20分许,滁新高速下行线192km+80m附近发生第一起车辆追尾事故,造成两车受损,无人员伤亡,事发后从阜阳方向驶来的车辆减速或停驶,均拥堵在高速公路主线上,至8时57分许,在192km+80m附近和194km+500m之间,共有15个事发点,其中,8个事发点发生8起亡人事故(一次亡5人事故、4人事故、3人事故和2人事故各1起共4起,一次亡1人事故共4起),其他7个事发点发生的事故仅造成人员受伤或车辆损坏,事发时间前后间隔约1小时37分,各事发点相距为10m至1287m不等。

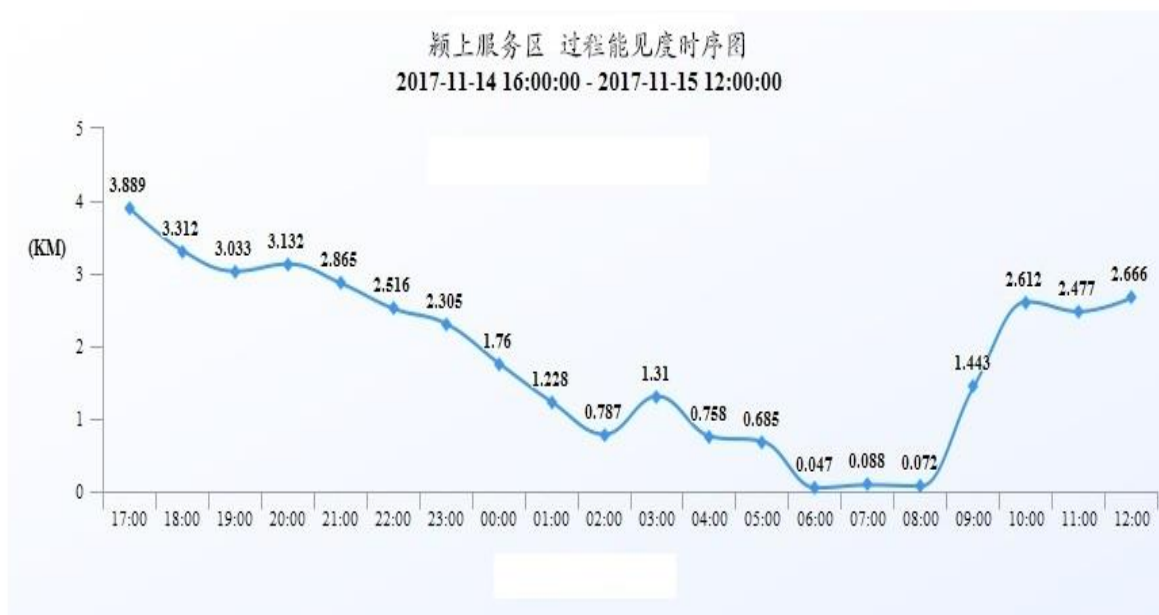
图 6 颍上服务区气象监测站过程能见度时序图

根据颍上服务区气象站能见度资料分析，事发当日 0 时起，该地区出现大雾，至 2 时能见度下降到 787m,3 时好转至 1310m,随后能见度逐步下降，5 时能见度为 685m，其后能见度急剧下降，6 时至 8 时能见度均不足 100m，最低为 47m，9 时能见度开始好转。

一是事故路段突发团雾。根据距离事发地最近的颍上服务区气象站能见度资料，事发当日6时至8时能见度均不足100m，最低仅为47m，突发能见度较低的团雾给驾驶人的视线造成了很大的影响。

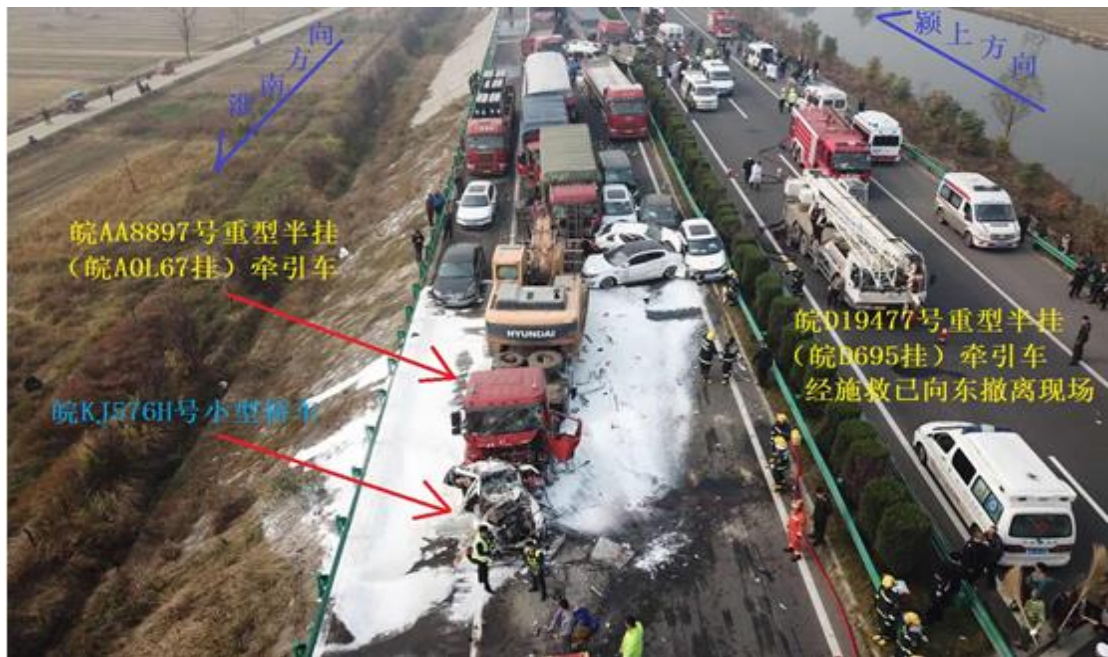
图10 事故现场图

事发当日6时许，驾驶人贾深圳驾驶皖KJ576H号小型轿车（同车乘载妻子孙小丽、儿子贾俊哲和内弟孙煌岩3人）由太和县前往合肥市，经太和三角元收费站驶入宁洛高速公路，后转入滁新高速公路，7时35分许驶至滁新高速下行线192km+80m处，与前方同车道同向遇事故而停车待通行的皖D19477号重型半挂牵引车（牵引皖DB695挂）追尾相撞，造成车辆受损，皖KJ576H号车内人员受伤。

事发前日21时至22时许，驾驶人徐德记驾驶皖AA8897号重型半挂牵引车（牵引皖A0L67挂）装载挖掘机，由河南省南阳市驶往我省肥东县，事发当日1时许，经河南方城县驶入兰南高速公路，后转入宁洛高速公路，3时许，在漯河西服务区换由陈和平驾驶，4时55分经界首收费站驶入界阜蚌高速公路，7时35分许，行驶至滁新高速下行线192km+80m处，追尾撞到皖KJ576H号小型轿车，并将皖KJ576H号小型轿车撞挤至皖D19477号重型半挂牵引车（牵引皖DB695挂）尾部，造成皖KJ576H号车内3人（贾深圳，男，25岁，公民身份号码：34122219\*\*\*\*\*3870；孙小丽，女，22岁，公民身份号码：34122219\*\*\*\*\*3886；贾俊哲，男，1岁，公民身份号码：34122220\*\*\*\*\*3873）当场死亡，1人（孙煌岩）受伤，3车不同程度损坏。

经鉴定，事发时，皖 KJ576H 号小型轿车前部与前方同向行驶的皖 D19477 号重型半挂牵引车（牵引皖 DB695 挂）尾部下方发生碰撞后，其尾部下方与同向行驶的皖 AA8897 号重型半挂牵引车（牵引皖 A0L67 挂）前部下方发生碰撞，并被推挤，致使皖 KJ576H 号小型轿车前部与皖 D19477 号重型半挂牵引车（牵引皖 DB695 挂）尾部发生再次碰撞变形，最终，皖 AA8897 号重型半挂牵引车（牵引皖 A0L67 挂）前部上方与皖 D19477 号重型半挂牵引车尾部上方发生碰撞。

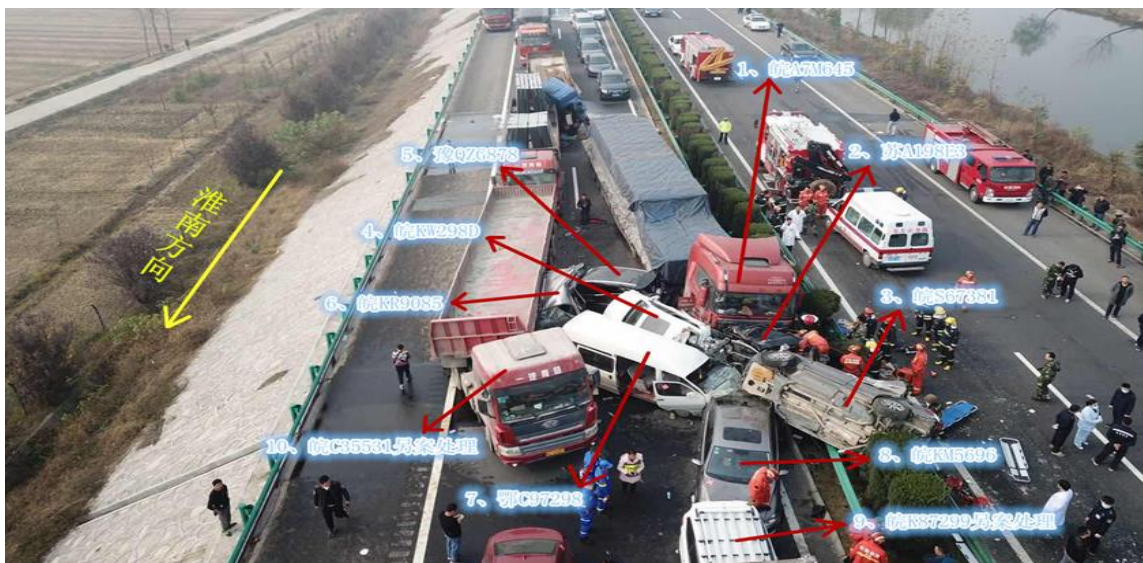
图11 事故现场图

7时41分许，平洋驾驶皖A7M645号重型半挂牵引车（牵引皖A7L70挂）驶至滁新高速公路下行线192km+100m处，与前方同车道内因事故而停车待通行的由刘聃驾驶的苏A198E3号小型普通客车（同车乘载刘晓曙、姚建军和毕洪山3人）、王广林驾驶的豫QZG878号小型普通客车（同车乘载赵冬梅1人）、薛华波驾驶的皖KW298D号小型普通客车（同车乘载王丹丹1人）追尾相撞，苏A198E3号小型普通客车被撞后向前滑动撞到前方罗涛驾驶的皖S67381号小型普通客车（同车乘载姚远、毕烈荣、张利平和高攀4人），皖S67381号小型普通客车向前腾空侧翻于中央波形护栏上，豫QZG878号小型普通客车、皖KW298D号小型普通客车被碰撞后车尾顺时针旋转，车头朝西南方向，车辆在滑动过程中，与前方李寿金驾驶的皖KR9085号小型普通客车（同车乘载李寿银和李寿锋2人）、柯宏驾驶的鄂C97298号中型普通客车（同车乘载赵勇和袁清明等13人）、乔羽驾驶的皖KM5696号小型普通客车及下车避险的人员再次发生碰撞。事故造成刘聃（男，30岁，公民身份号码：34120219\*\*\*\*\*0535）、姚建军（男，54岁，公民身份号码：34210119\*\*\*\*\*0218）和毕洪山（男，72岁，公民身份号码：34252319\*\*\*\*\*1612）当场死亡，李寿锋（男，51岁，公民身份号码：34122619\*\*\*\*\*3510）经医院抢救无效后死亡，刘晓曙、王广林、赵冬梅、薛华波、王丹丹、高攀、李寿金、李寿银、赵勇共9人受伤，8车不同程度损坏。

经鉴定，皖A7M645号重型半挂牵引车（牵引皖A7L70挂）前部与苏A198E3号小型普通客车尾部发生碰撞；皖A7M645号重型半挂牵引车（牵引皖A7L70挂）右前部及挂车车厢前部右侧分别与豫QZG878号小型普通客车左后部及右侧后部、皖KW298D号小型普通客车左后部发生碰撞；豫QZG878号小型普通客车的前部与皖KR9085号小型普通客车左侧后部发生碰撞；豫QZG878号小型普通客车的左侧后部与被碰撞转弯的皖KW298D号小型普通客车右前部发生碰撞；皖KR9085号小型普通客车前部与鄂C97298号中型普通客车尾部发生碰撞；被碰撞旋转的皖KW298D号小型普通客车左侧与鄂C97298号中型普通客车左侧发生碰撞；鄂C97298号中型普通客车前部右侧与皖KM5696号小型普通客

车尾部右侧发生碰撞；苏A198E3号小型普通客车前部与皖S67381号小型普通客车尾部发生碰撞；被碰撞侧翻的皖S67381号小型普通客车的右侧前部与皖KM5696号小型普通客车左后上部发生碰撞。

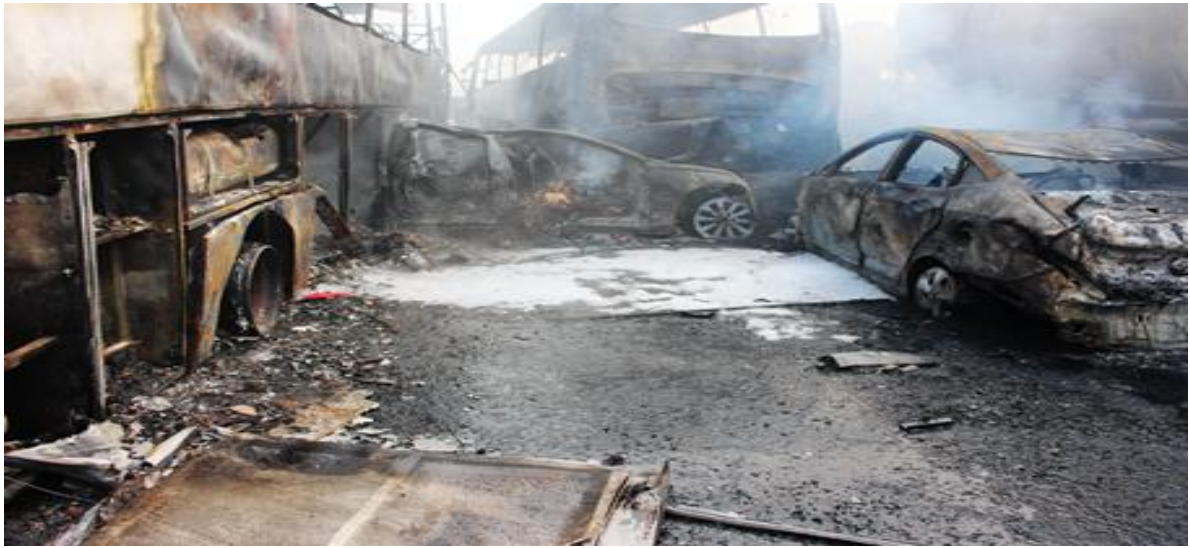
图12 事故现场图

事发当日8时43分许，驾驶人戚兴陈驾驶豫AT9966号大型普通客车从临泉县陈集镇出发驶往杭州市，7时34分经临泉收费站驶入滁新高速，8时55分许，驶至滁新高速194km+260m处，与前方同车道因前方事故依次停车驾驶人戴冠政驾驶的皖KX2299号小型轿车、驾驶人任开涛驾驶的皖K99529号大型普通客车依次追尾相撞，事故造成皖KX2299号小型轿车内5人(戴冠政，男，

皖KX2299号小型轿车被豫AT9966号大型普通客车撞击后燃油泄漏，二次刮擦挤压产生的摩擦火花点燃泄漏的燃油，造成该车及现场周围的豫AT9966号大型普通客车、皖K99529号大型普通客车、皖S71809号重型半挂牵引车（牵引皖DA917挂）、浙K90Q70号小型轿车、皖K55826号小型普通客车、皖A035B9号小型普通客车、皖K62527号小型轿车、冀FL8577号重型半挂牵引车（牵引闽C4339挂）、皖D7N581号轻型普通货车、皖A6J101号小型普通客车共11车相继燃烧损坏。

经鉴定，火灾原因为豫AT9966号大型普通客车与皖KX2299号小型轿车发生碰撞，造成皖KX2299号小型轿车燃油箱变形破裂燃油泄露，在二次刮擦挤压产生的摩擦火花作用下，点燃泄露的燃油，继而引燃了其它车辆。
