# 蚌埠市龙子湖区“2019·11·15” 较大火灾事故调查报告

省政府“11.15”事故调查组

2019年11月15日6时57分左右，蚌埠市龙子湖区淮河路车站新村853栋发生火灾事故，共造成5人死亡，3人受伤，直接经济损失人民币452.2万元。

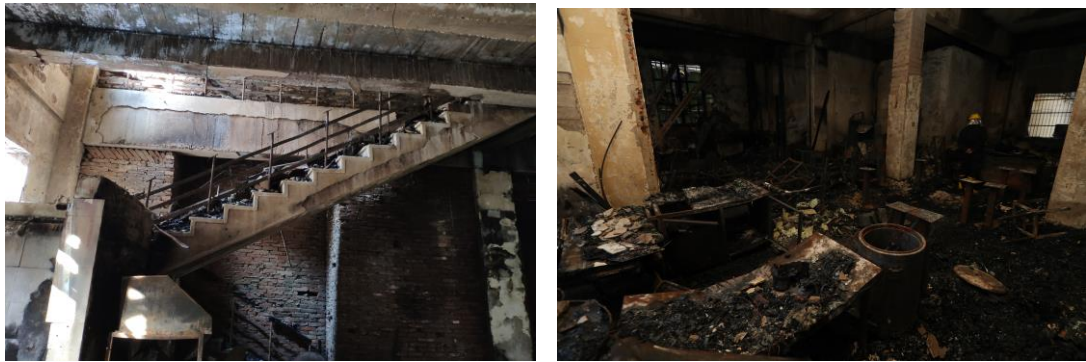
图4 一层通往二层步行楼梯被封堵 图5 一层起火店铺火灾后现场图

现场勘察发现，事故建筑一层东侧共 8 间商铺过火，商铺之间的隔墙采用木质隔板，吊顶采用木质龙骨和塑料扣板，大火过后完全被烧毁。位于中部的用于往返一、二层的步行楼梯被业主封堵并改造成独立商铺（见图 4）。

位于事故建筑一层东侧第三间商铺蚌埠特色小吃店（详见图 5、6）内西北角有一圆形液化气烧饼炉，液化气钢瓶位于炉子南侧约 2.5 米处，二者之间用软管连接，软管被烧毁，经调查问询，烧饼炉与液化气瓶之间的软管中间被加装了调节阀；南侧靠墙摆放有长桌，长桌下面靠近西侧存放 2 只液化气钢瓶（1 瓶为满瓶备用、另 1 瓶为空瓶），桌子东侧靠近东侧隔墙处有一液化气钢瓶，钢瓶北侧约 1.5 米处有一只蜂窝煤球炉，炉上放置装有水的烧水壶，炉内有三块煤球，自上向下第一块煤球仅有下沿小部分燃烧，第二块煤球大部分燃尽，第三块煤球完全烧尽。

经调查认定：位于蚌埠市火车站西侧车站新村 853 栋一层东侧第三间店铺蚌埠特色小吃店内钢瓶装液化石油气使用完毕未关闭钢瓶气阀，液化石油气发生泄漏，在达到爆炸极限后，遇明火（蜂窝煤球炉）后发生爆炸并引燃室内可燃物，加之各店铺使用木质隔墙、塑料吊顶等非阻燃材料，导致火势快速蔓延扩大。

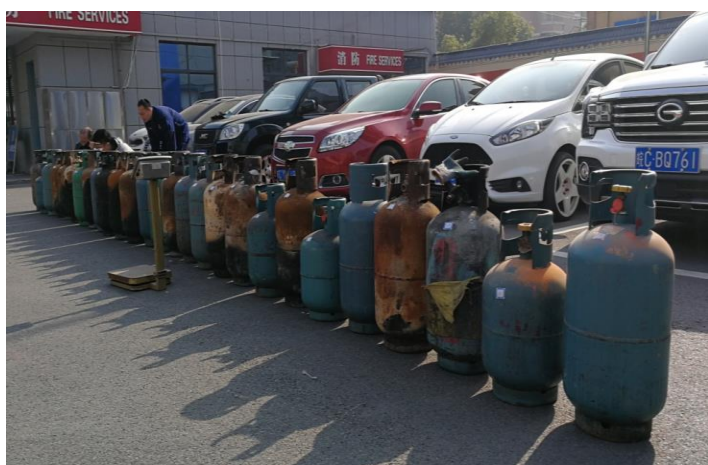
图 7 现场搜救出的液化石油气钢瓶

通过调查，在灭火救援阶段，消防救援人员从事事故建筑一层各过火商铺中共搜出 27 只液化石油气钢瓶（调查组将其编号为：1#~27#），瓶体表面不同程度变色（见图 7）。调查组对 27 只钢瓶进行了全面外观检查，检查项目包括：过火情况、变形情况、钢瓶钢印标记、充装单位标识、角阀损伤情况、称重等。检查结果如下：

①事故中过火气瓶 13 只，未过火气瓶 14 只，所有气瓶均未见明显变形现象。1#气瓶过火最为严重，瓶口角阀已基本烧损（见图 8）。

②称重结果显示全部过火气瓶基本呈空瓶状态。

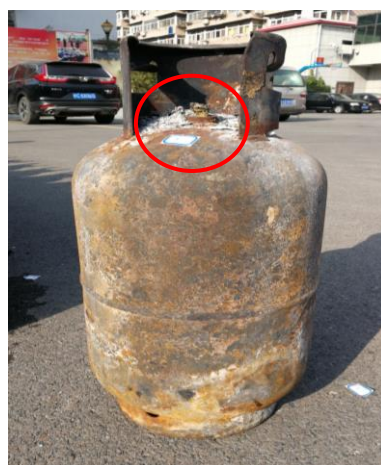
图 8 烧损最严重的 1#钢瓶

(2) 气瓶检测: 调查组选取烧损最严重的 1#液化气瓶委托合肥通用机械研究院特种设备检测站有限公司对气瓶瓶体进行检测,根据检测报告,1#气瓶瓶体各项指标检测合格。

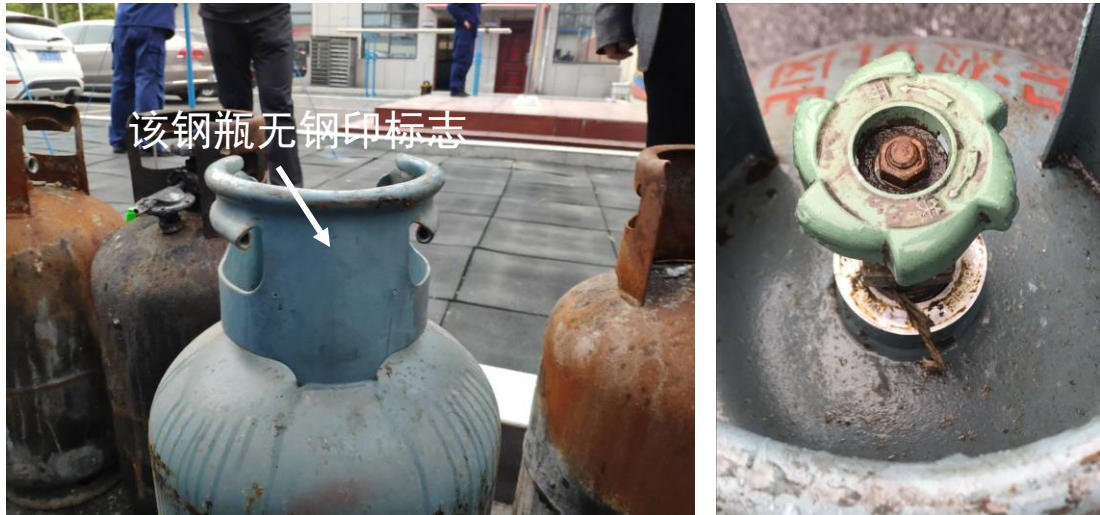
图 9 现场搜出的标识为“安液仇岗站”液化气瓶无钢印标志

③27 只钢瓶中 1 只标识为“安液仇岗站”液化气钢瓶无钢印标志，钢瓶检验标志环标记有“……检 2015 年 12 月|安阳……”（见图 9）。

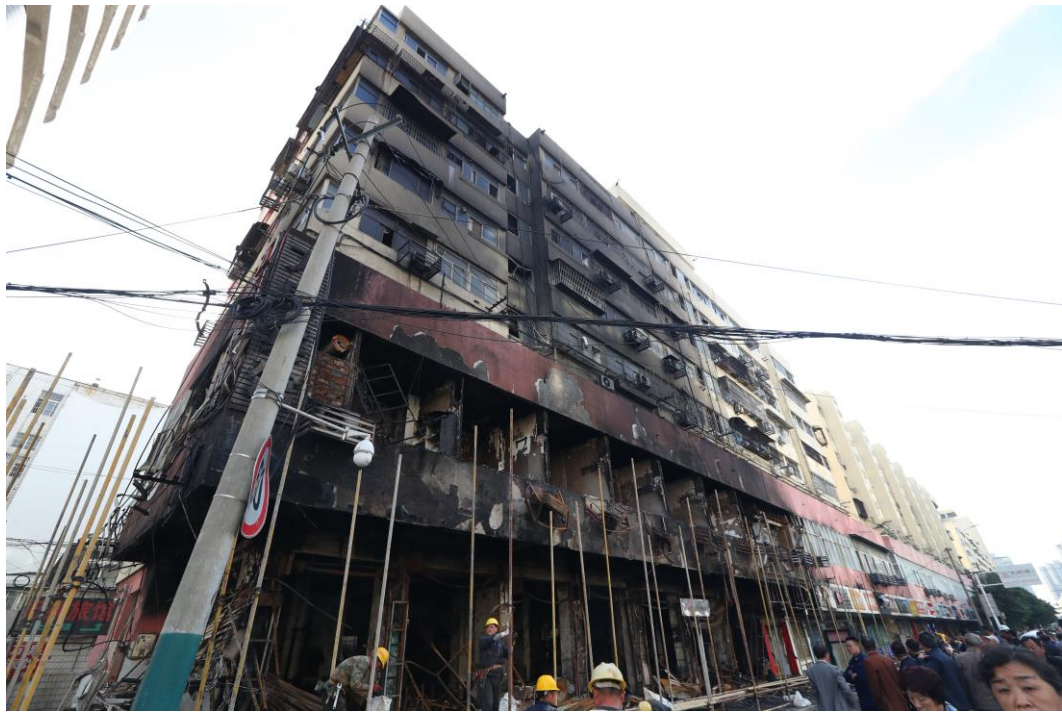
图 11 事故建筑北面火灾后现状图

万泉旅社共有 20 间房间，其中 19 间用作客房，1 间用于自住，房间共有三排，呈东西走向（见图 10）。该旅社共有 2 处人行楼梯，一处位于旅社东侧，一处位于旅社中部偏西处，其中东侧人行楼梯能够正常通行，中部偏西处楼梯被封堵（见图 12）。位于北侧一排客房在大火作用下，房间外墙窗框和玻璃均掉落（见图 11），房间内吊顶被烧焦脱落，

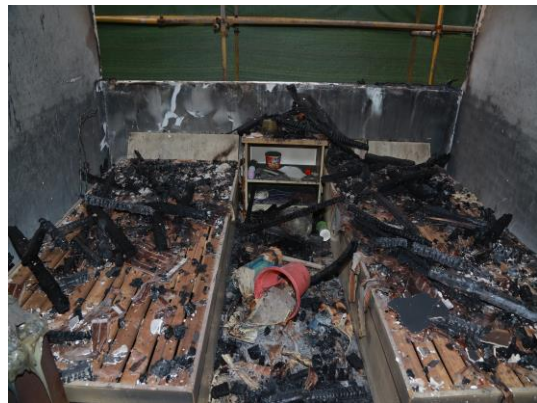
图 13 万泉旅社北面客房内过火后

房内物品部分被烧毁（见图 13）；中间一排客房未过火，房间内被高温烟气熏黑；南侧一排客房基本未过火，但是在大火高温烟气作用下，房间内部分吊顶的塑料扣板被烤掉落（见图 14），客房外窗均安装防盗窗且未见从内部开启的装置（见图 15）。该旅社所有房间内吊顶使用木质龙骨和塑料扣板，相邻房间隔墙未延伸到顶部楼板，吊顶以上空间相互连通；同时该旅社消防设施未按照要求进行日常检查维护，现场勘查发现部分灭火器压力不足。

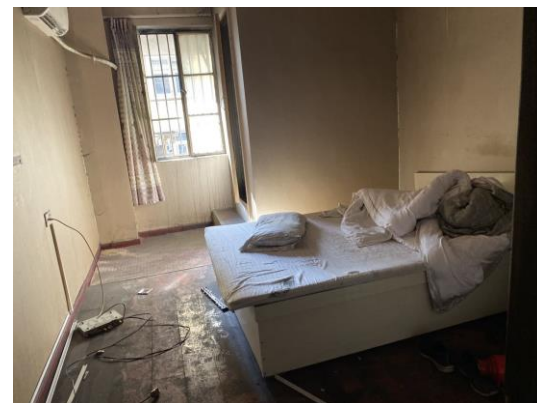
图 15 万泉旅社外窗被安装防盗窗

2.万泉旅社经营者在相关证照未变更的情况下违规将万泉旅社整体出租经营，违反有关规定在客房的外窗设置防盗窗，安全出口数量设置不符合国家规范要求，仅有一处安全出口保持通畅；消防安全意识淡薄，未建立消防安全管理制度和操作规程；消防设施配备不符合要求。
