阜阳市颍上县“2020·3·23”较大火灾 事故调查报告

省政府 3.23 事故调查组

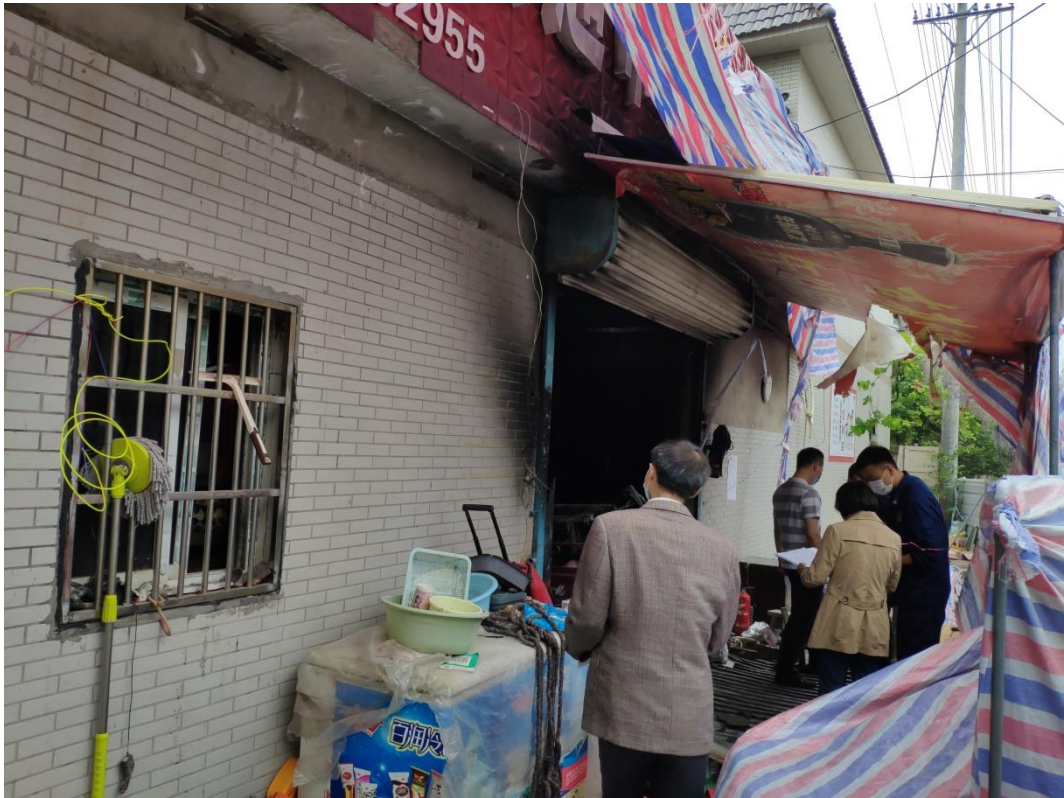
图 5 事故店铺火灾后外观图

事故发生后，一层超市大门内侧钢化玻璃双扇对开门全部破碎，外侧卷帘门两侧被撕裂。超市内东侧墙壁和顶部被熏黑，西侧墙壁下部墙皮脱落，南侧泡沫夹芯板被烧严重变形，北侧墙壁窗户玻璃破碎，位于超市西侧顶部电风扇扇叶被高温烘烤变形，扇叶成 90 度角垂下；超市内货架被烧变形，货架上摆放的物品散落满地，地面上大量饮料、食品被烧焦；吧台和酒柜被烧殆尽，存于货架和地面的白酒被大火烧尽，仅剩部分破裂酒瓶，位于两货架之间的两轮电动自行车被烧仅剩铁质骨架（见图 6），两轮电动自行车下部地面瓷

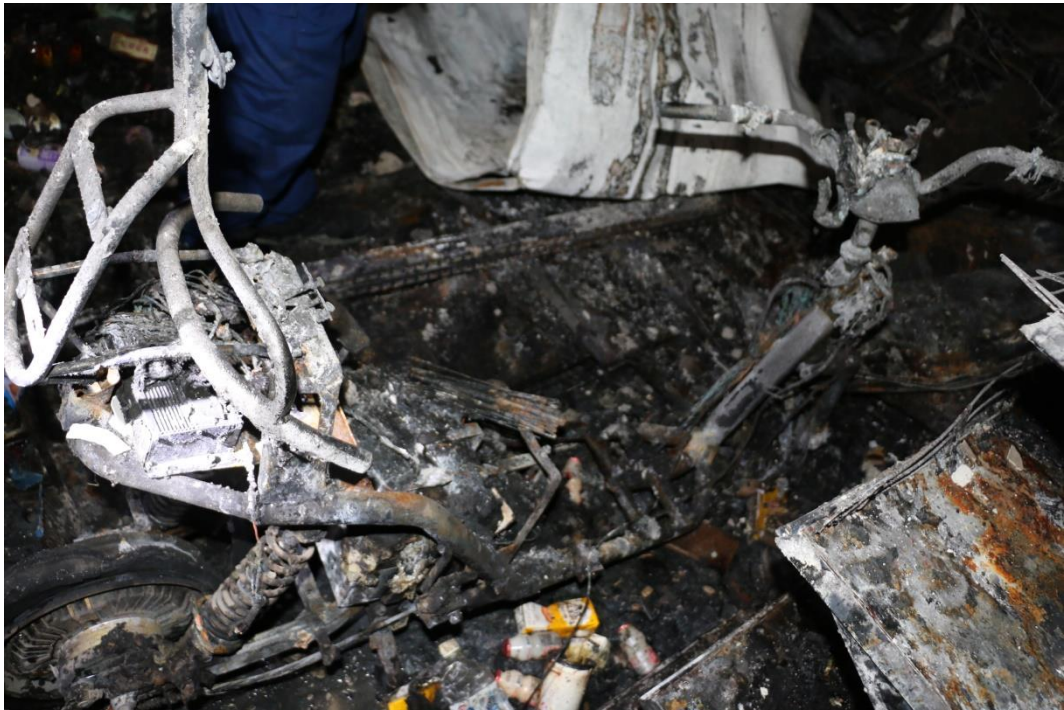
图 6 事故店铺内二轮电动自行车过火后图

(1) 事故发生后，颍上县消防救援大队及时将事故场所提取于起火部位的两轮电动自行车上的线路和电动自行车下方线路送至应急部消防救援局天津火灾物证鉴定中心进行电气熔痕鉴定，依据鉴定书（编号：20200319），熔痕中有一次短路痕迹和二次短路痕迹。

根据颍上县消防救援大队火灾事故认定书（颍消火认字〔2020〕第0001号），本起事故的直接原因为两轮电动自行车线路短路引发火灾。

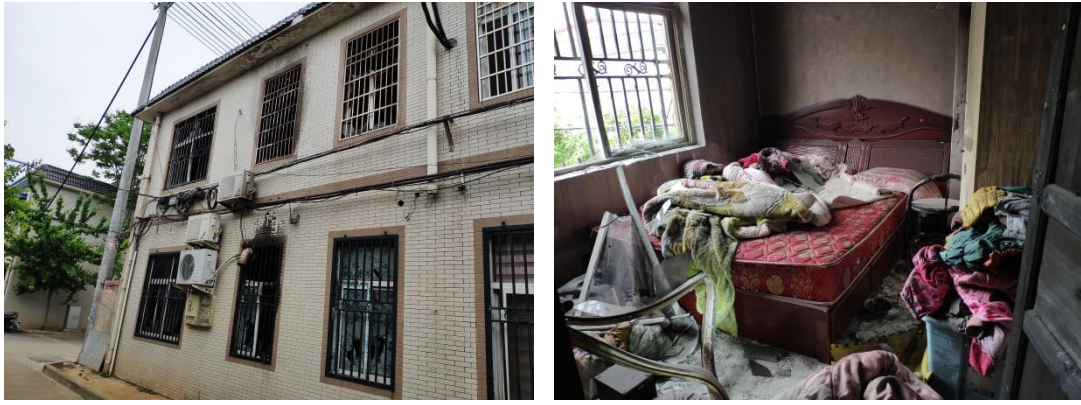
图 7 事故房屋北侧窗户均被安装防盗窗

之间有一大门连通。事故建筑二层从北向南主要分为两个部分，南侧为菜地和平台，北侧为两室一厅一卫布局，主要为薄康海和其妻女生活区，一层和二层之间通过户内楼梯连接。（见图 3、4）。事故建筑所有窗户均安装有防盗窗（见图 7）。

位于二层的薄康海、范业迎、薄雨馨、薄悦晨及范奥运在察觉家中起火后，迅速逃至二层东北侧次卧室内，由于建筑北侧二层窗户均安装了防盗窗，无法逃生，在大火浓烟的熏烤下，五人均昏迷于卧室内。

住宿区设置不符合消防安全技术要求¹。所有房间外窗设置防盗窗，且无从内部开启装置²；

² 《住宿与生产储存经营合用场所消防安全技术要求》（GA 703-2007）6.2 合用场所的外窗或阳台不应设置金属栅栏，当必须设置时，应能从内部易于开启。

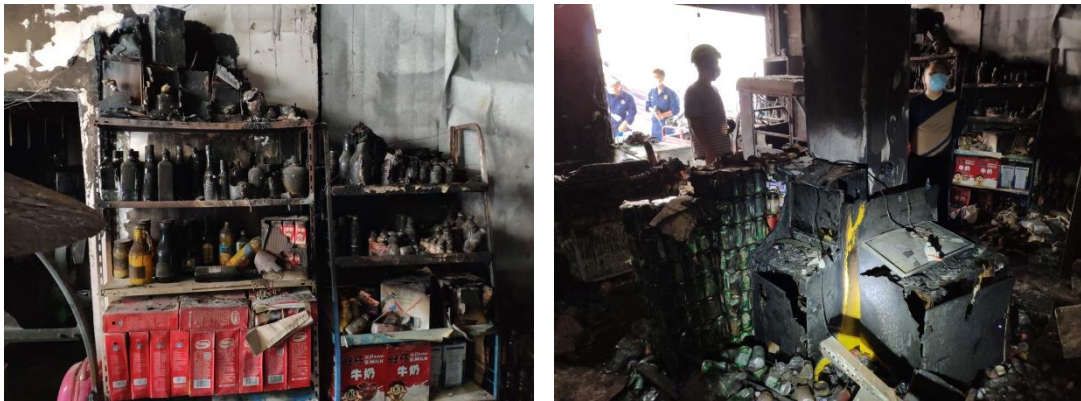
图 8 事故店铺内堆放大量易燃物品

据调查，事故发生前，事故建筑一层出租房和超市之间采用泡沫夹芯板隔开；超市大门北侧布置有吧台，吧台内存放有香烟等，超市北侧和吧台靠墙位置布置有两个酒柜；超市门口摆放有冰箱，超市中部柱子周边摆放有冰柜，并堆放饮料和啤酒等，位于厨房门口西部靠墙货架存放有白酒和饮料等，柱子西侧从南到北依次布置有三排货架，货架摆放有零食等；超市内西侧靠墙位置布置一排货架，摆放有日杂物品。事发当晚，两轮电动自行车在超市南侧和中部货架之间停放，三轮电动车紧邻两轮电动自行车东侧停放。

二是事故住户消防安全意识淡薄。店铺内存储大量易燃物品；未按照要求将电动自行车集中停放和充电；施救者未掌握火灾自救基本知识和技能，在不能保障自身安全的前提下，盲目涉险救人。

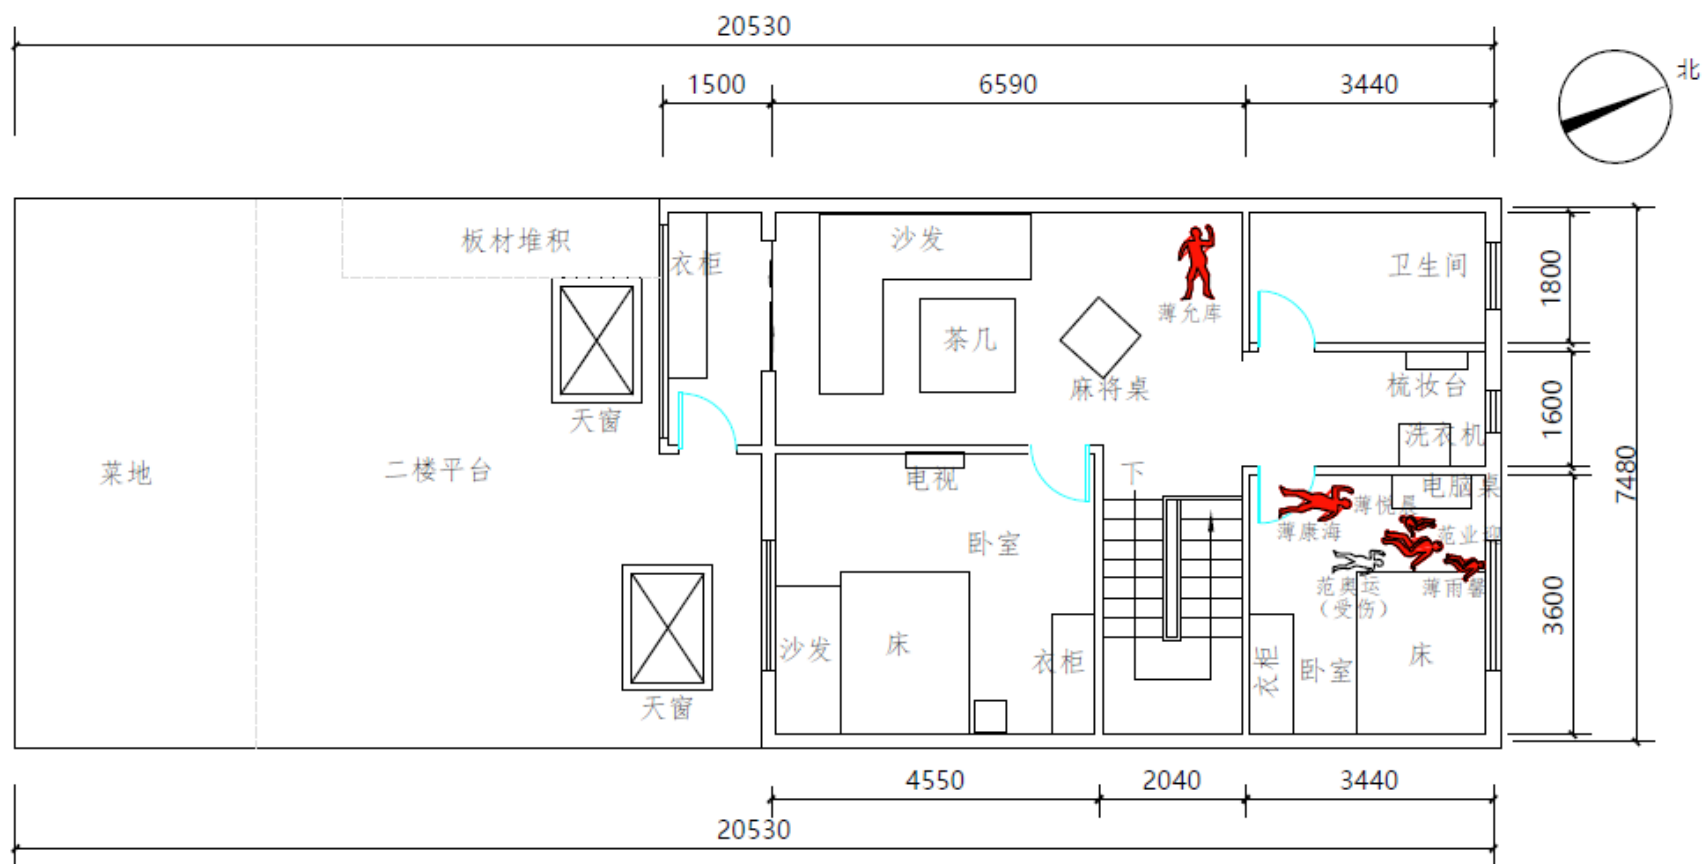
图 9 伤亡人员位置示意图

经调查，2020年3月23日21时26分许，颍上县五子百货店店主薄康海准备结束店铺营业，先后将停放于店铺外面的两轮电动自行车和三轮电动车骑至店铺内，并于21时29分许关闭店铺卷闸门。之后，薄康海便上二楼与其妻女（范业迎、薄雨馨、薄悦晨）及到家中做客的范奥运（范业迎侄子）准备休息。22时9分许，存放于店铺内的两轮电动自行车线路短路引发起火，并逐渐引燃店铺内存放的可燃物，22时32分许，店铺内发生猛烈燃烧，同时烟雾也随之骤然增加，大火导致店铺东侧的卷闸门右侧被撕裂脱出导轨。位于该栋建筑北侧一层卧室内正欲休息的薄允库察觉店铺着火后，将其妻子朱培芹和当晚欲与其同住的孙女（薄雨婷）拉出房间，随后独自冲向店铺卷闸门处，并将卷闸门底部向上掀起，试图冲入店铺营救位于二楼的家人，在经过数次尝试进入失败之后，薄允库从西侧邻居家翻墙进入自家二层平台，并通过二层客厅与平台连接处的入户门进入室内，由于此时火势和浓烟较大，无法辨别房间内方向，薄允库吸入大量浓
