池州市贵池区“2021·4·6”较大火灾 事故调查报告

省政府“4.6”事故调查组

2021年4月6日8时45分许，池州市贵池区长江中路与杏村东街交界处南侧希望·财富广场（又称“铜锣湾商场”）发生较大火灾事故，共造成4人死亡，2人受伤，直接经济损失558.44万元。

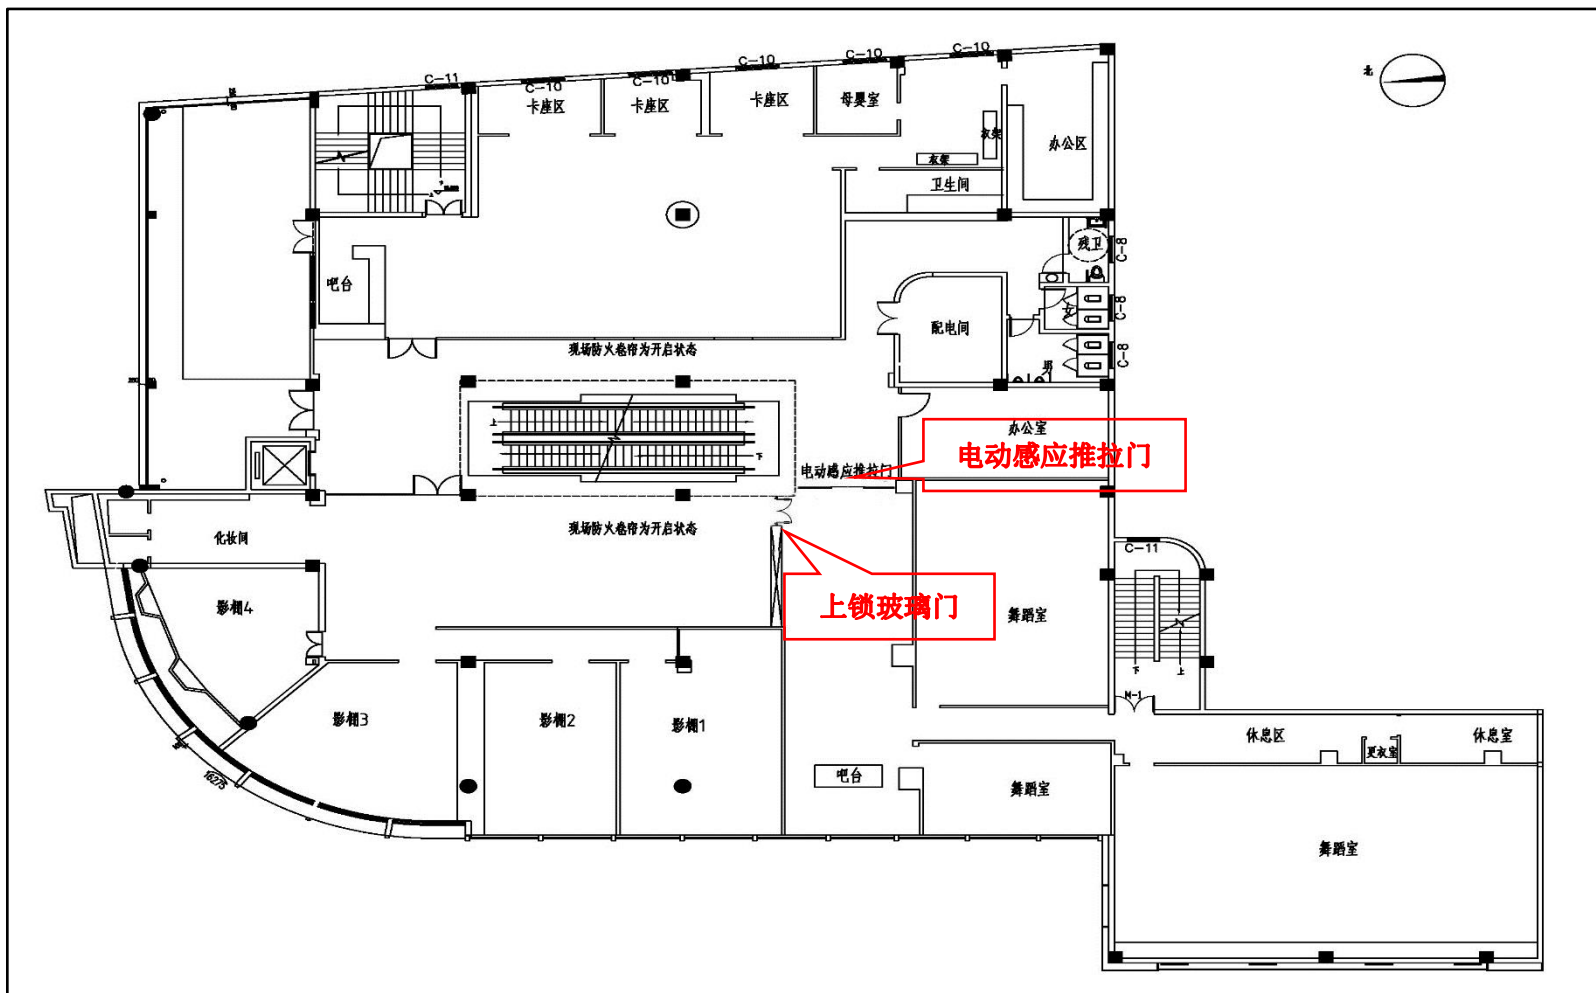
图 9 事故建筑五层平面示意图

有轻质隔断,过火后仅剩龙骨,内部烟熏痕迹较重(如图 14)。五层扶梯井西侧和南侧走道分别安装了电动感应玻璃门和上锁玻璃门²(如图 9),两处玻璃门由于过火和高温已经损毁。

² 《建筑设计防火规范》(2018 版)第 6.4.11 建筑内的疏散门应符合下列规定:民用建筑和厂房的疏散门,应采用向疏散方向开启的平开门,不应采用推拉门、卷帘门、吊门、转门和折叠门…

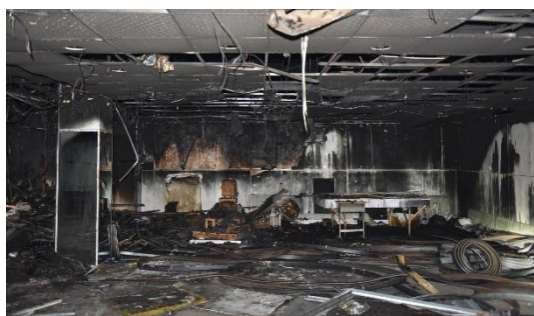
图 11 三层过火情况

梯井，扶梯井四周环绕分布着商铺。建筑原设计一至四层扶梯井东西两侧为实体墙，南北两侧为扶梯井出入口，五层未设计实体墙。负一层安徽省池州市远东电器有限公司小面积过火，建筑基本无损毁；防火卷帘基本完好，东侧局部破损。一层扶梯井东、南、北侧均为过道，过道内小范围过火，过道顶部有烟熏痕迹；西侧为通往负一层步行楼梯。一层夹层风谜网咖未过火，有少量烟熏痕迹，防火卷帘完好；二层未过火，有少量烟熏痕迹，防火卷帘完好；三层扶梯井南北两侧为拆除作业场所，防火卷帘处于开启状态，过火面积较大，烟熏痕迹严重，过火区域建筑内部隔断和吊顶损毁（如图 11）；北侧自动扶梯与楼层连接处有使用过的气瓶，自动扶梯入口处附近有 4 个气瓶放置的痕迹（如图 12）。

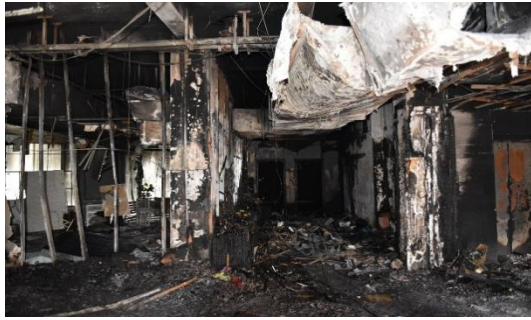
图 13 薇朵宝贝儿童摄影中心受损情况

四层未过火，有少量烟熏痕迹，自动扶梯四周均有隔墙。五层过火严重，自动扶梯四周为到顶玻璃隔断，扶梯井上部设置有一台排烟风机，北侧顶板下有排烟风管，防火卷帘处于开启状态。薇朵宝贝儿童摄影中心的内部隔断和吊顶基本烧毁（如图 13），尚酷街舞俱乐部的入口处沿自动扶梯一侧

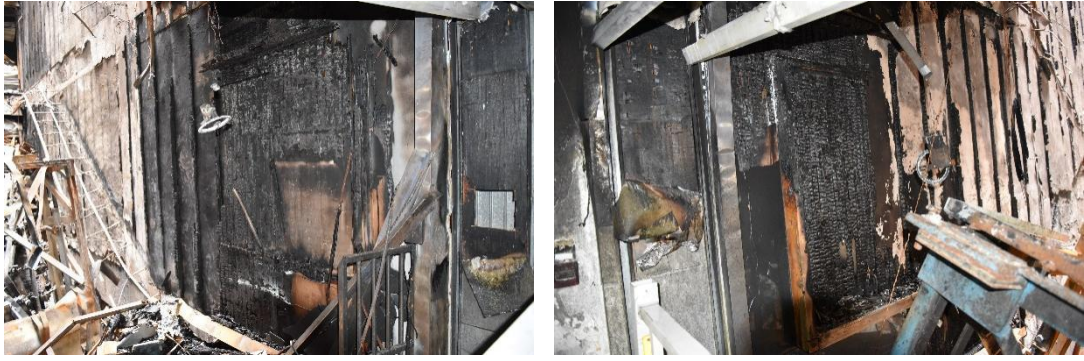
图 15 扶梯井东西两侧残留大量木质燃烧残留物

扶梯井位于希望·财富广场中间位置,南北长 11m,东西宽 4.8m,扶梯为南北走向交叉布置,东侧上行,西侧下行。扶梯井东西两侧墙壁上残留大量木质燃烧残留物(如图 15)。负一层扶梯井内西侧自动扶梯结构相对完整,其中扶手带驱动轮、扶手带张紧装置、梯级驱动轮、驱动主机、减速箱等均安装在桁架内。从防火卷帘下端的开口处,能看到负一层地面有大量木质材料燃烧残留物和过火后的减速箱(如图 16)。

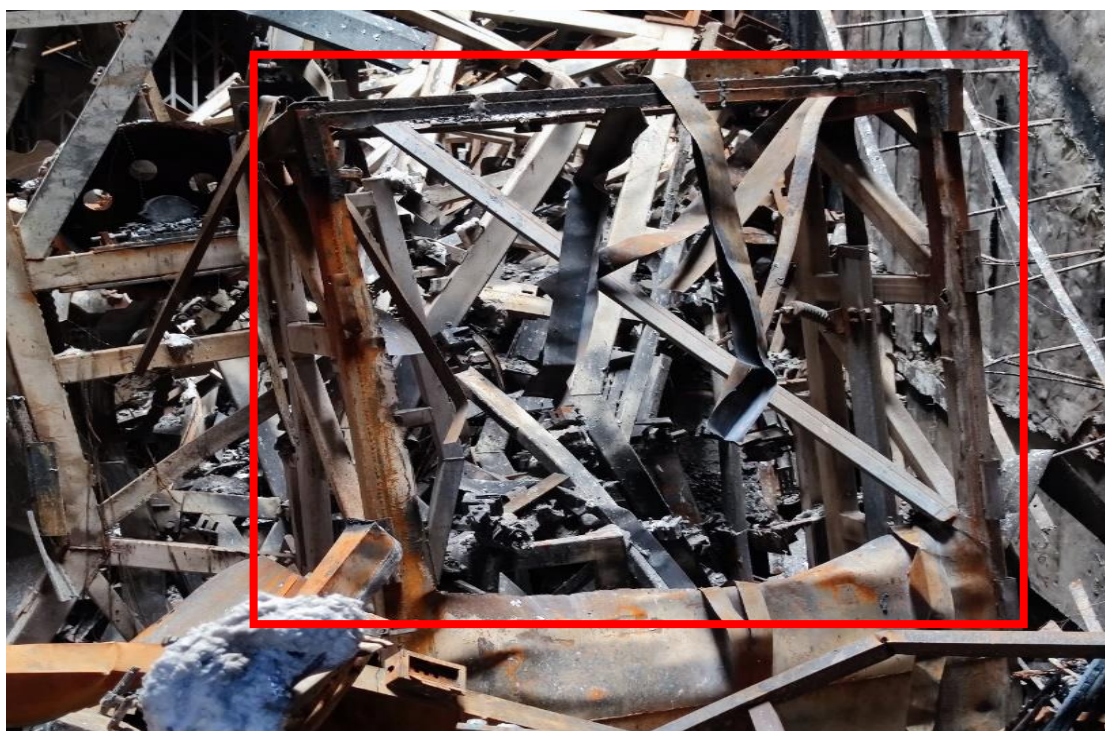
图 18 扶梯转向站底板被切割

一层可见扶梯井内一层至五层自动扶梯均已解体坍塌，堆叠在扶梯井内，扶梯的转向站底板已被切割（如图 18）。一层自动扶梯井南侧入口处可见一台驱动主机及减速箱在损坏的驱动站内；北侧入口处堆放着拆卸下来的自动扶梯的梯级链轮、驱动链条、扶手带导轮等零部件。南侧外走廊有 4 台拆卸下来的自动扶梯减速箱，减速箱铭牌标明，型号为 FJ125，使用 460 合成润滑油，容量为 6L（如图 19）；其中 1 台减速箱润滑油泄漏，地面布满油渍（如图 20）。外走廊东侧堆放着拆下来的自动扶梯零部件，其中拆下来的链条上残留严重的油污，扶手带驱动轮轴断裂，断裂处布满油污（如图 21）。

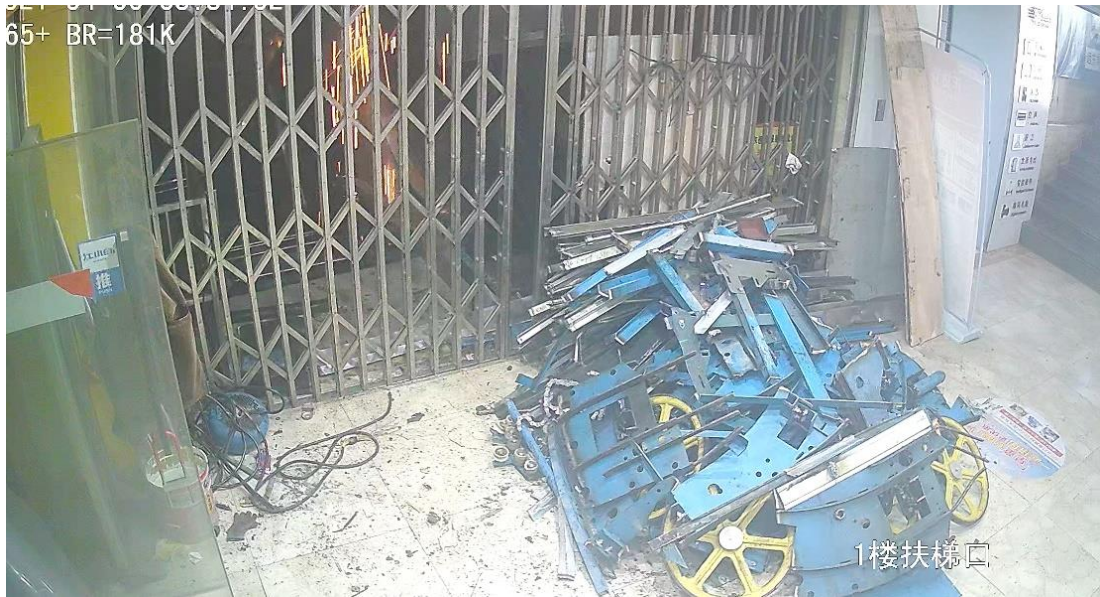
图 22 8 时 07 分起陆续有火花掉落至自动扶梯井负一层

根据现场视频监控资料,4月6日8时7分(校正时间,下同)起,陆续有火花掉落至自动扶梯井负一层(如图22),8时47分起,一层自动扶梯井外视频监控显示负一层有火苗蹿出并逐渐扩大(见图23)。

依据《火灾认定书》(池贵消火认字[2021]第 0003 号), 起火时间为 4 月 6 日 8 时 45 分左右; 起火部位(点)为负一层扶梯井内西北侧; 起火原因为拆除自动扶梯气割作业时

产生的高温熔融物掉落至负一层扶梯井内西北侧引燃电梯装饰板及构件油污等可燃物造成火灾。
