淮北市相山区“2021·5·25”较大中毒和窒息 事故调查报告

省政府 5.25 事故调查组

2021 年 5 月 25 日上午 9 时许，淮北市相山区人民西路工程施工工地发生一起中毒和窒息事故，造成 4 人死亡，直接经济损失 313.9 万元。

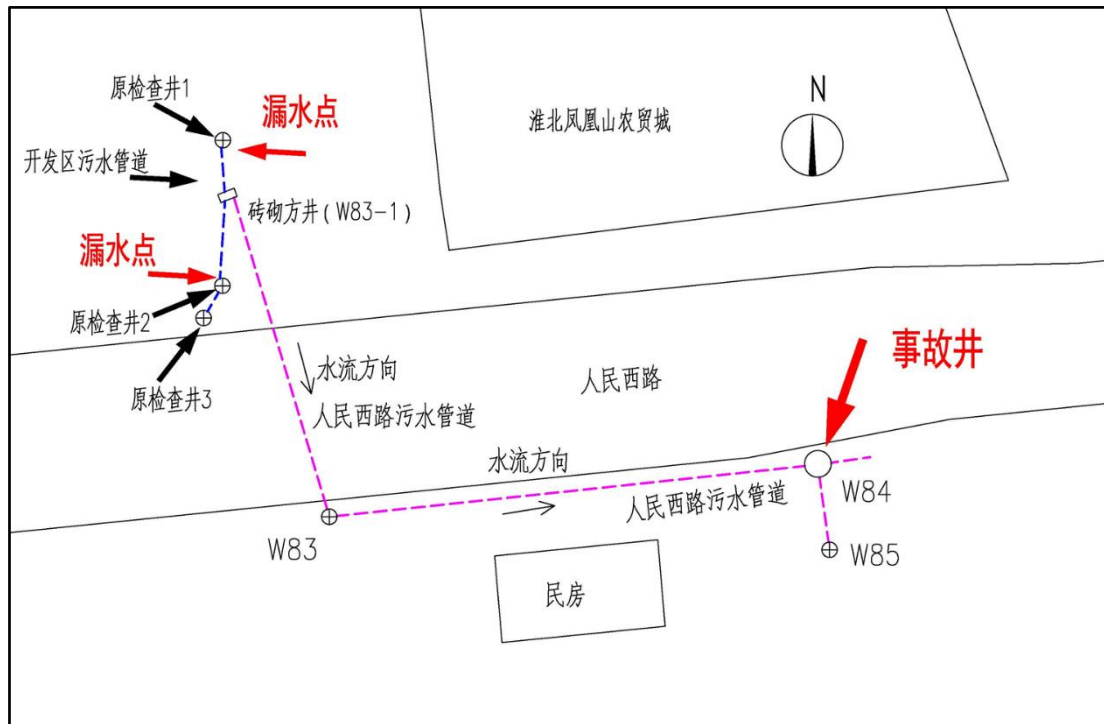
图 4 事故工段平面布置图

截至事故发生前，事故井基本施工完成，W84 至 W83 顶管已贯通，W83 至 W83-1 过路污水管（以下简称过路污水管）已贯通，W83-1 检查方井（以下简称砖砌方井）已砌筑完成（如图 3）。

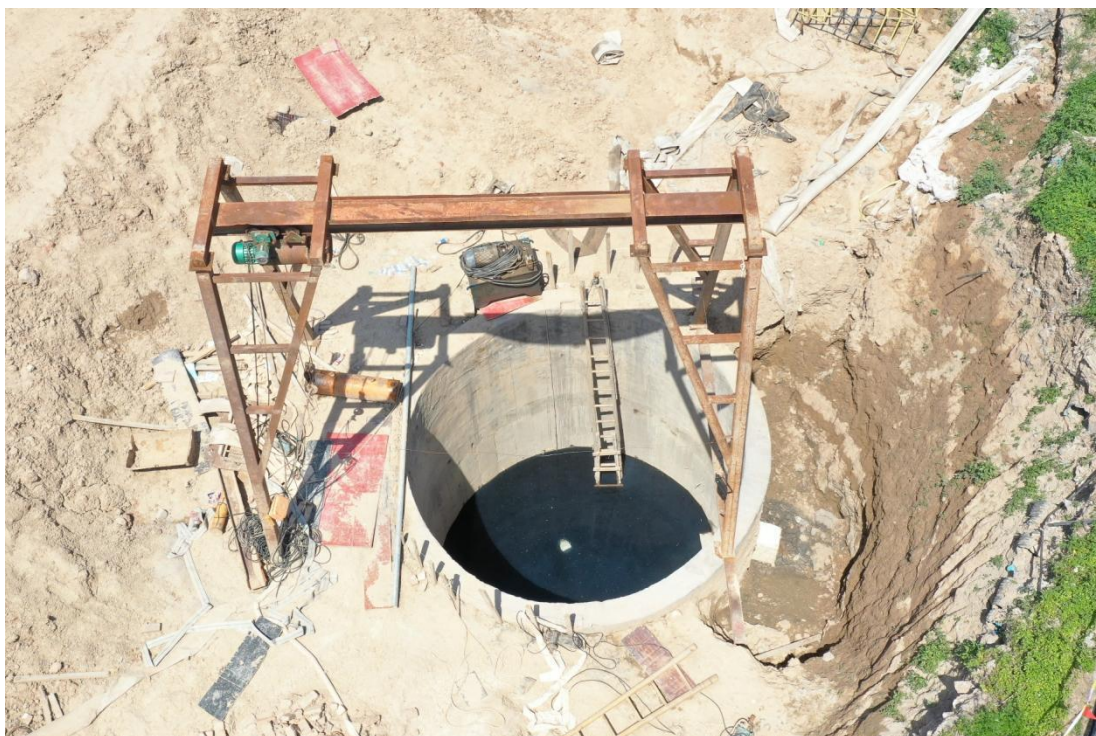
图5 事故井现场图

事故现场为中旭建设集团有限公司承建的淮北市人民西路工程顶管作业工作井W84，该井为圆形，井沿比周边地面低约2米，采用自然放坡与地面衔接。井口外围为黄土地面，井口上方有吊装设备。井口内径约5.16米，井深约5.80米，底部西、南两面均有排污管道，井壁上部为砖砌结构，工作井内有一简易爬梯，用铁丝固定于东侧井壁，井内有黑色污水，水深约1.25米。

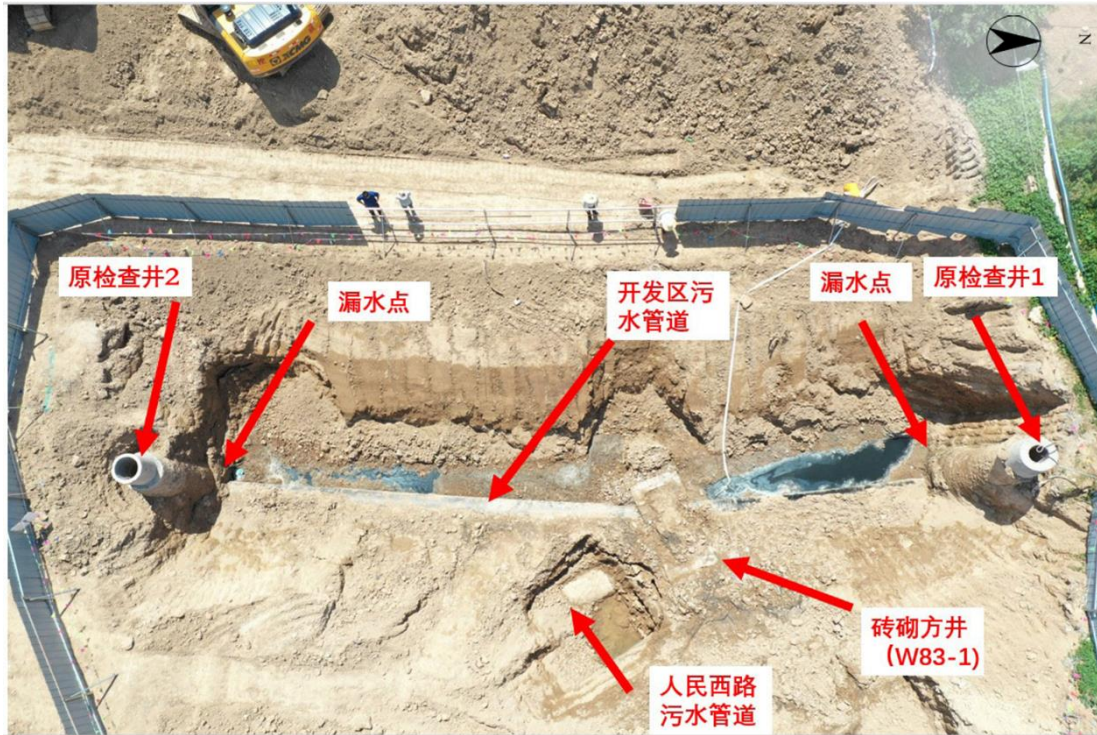
图 7 污水泄漏区域现场图

砖砌方井（W83-1）位于开发区污水管道原检查井 1 和原检查井 2 之间，与开发区污水管道相交，并将更换后的开发区污水管道包砌其中，井底标高比开发区污水管道标高低约 2.0m（如图）。砖砌方井（W83-1）通过过路支管及人民西路南侧的管道与事故井相通。污水泄漏后流入砖砌方井（W83-1），经由连通的管道流至事故井（W84）（如图 7）。

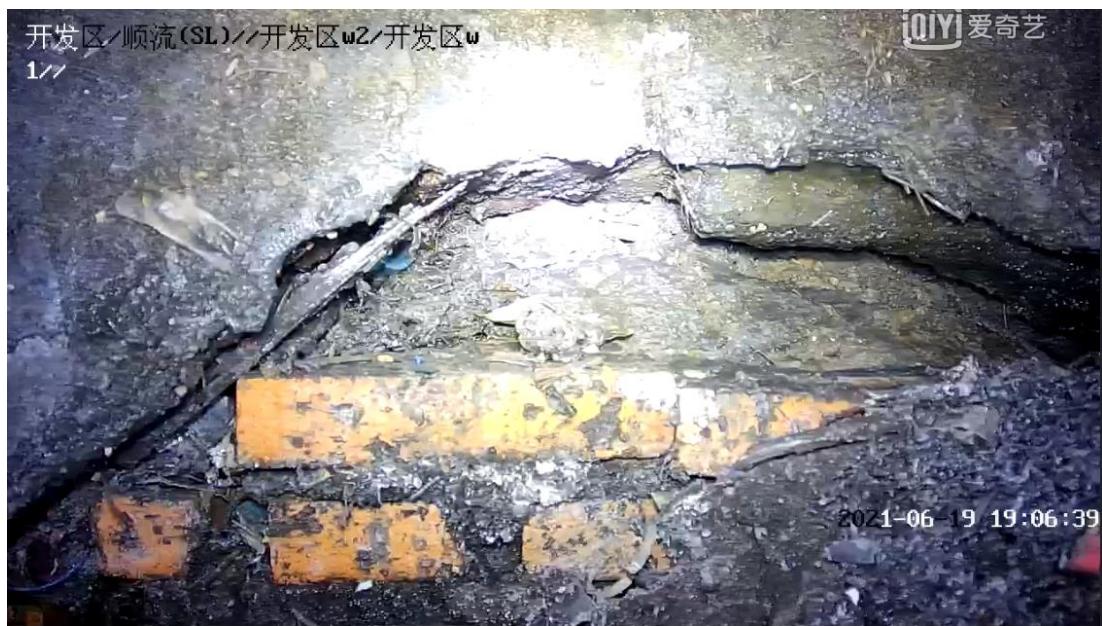
图 8 更换后的污水管道与原检查井 2 接口内部图

经现场勘察，更换后的开发区污水管道段焊接接口完好，管道下方未见砂垫层，管道水平向东弯曲，管道两端与检查井接口内侧粘土砖未填塞到位且未粉刷（如图 8），外侧有明显裂隙，漏水严重（如图 9、10）。

2. 人民西路损坏污水管网应急抢修工程施工和验收不规范。施工单位违反有关规定¹⁰，未按照有关国家标准进行施工；维修段管道验收时未进行闭水试验，不排除因应急抢修工程质量问题造成相山经开区污水管道渗漏的可能。

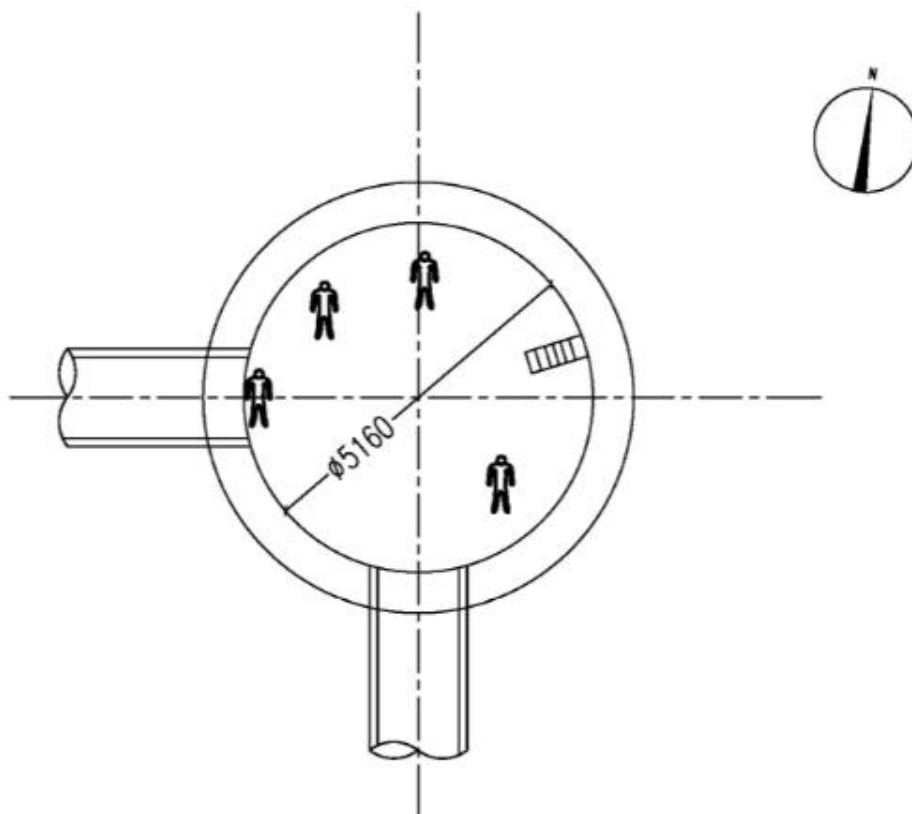
图 11 事故井内死亡人员位置示意图

依据淮北市公安局刑事科学技术研究所出具的《法医学尸体检验鉴定书》((淮)公(死因)鉴字〔2021〕103号至106号)张平均、胡德利、周均谋、赵国良四人符合硫化氢中毒后,坠入污水中溺水死亡。

业安全管理与监督暂行规定》有关规定⁸，在未履行审批手续且未通风、未检测、未做好个人防护的情况下，擅自进入事故井内，由于井内存在较高浓度的硫化氢等有毒气体，导致施工人员在井下取工具时发生中毒后坠落污水中溺水身亡，其他人员在未做好安全防护情况下，盲目救人，导致事故伤亡扩大。
