淮北市相山区“2021·5·25”较大中毒和窒息 事故调查报告

省政府 5.25 事故调查组

2021 年 5 月 25 日上午 9 时许，淮北市相山区人民西路工程施工工地发生一起中毒和窒息事故，造成 4 人死亡，直接经济损失 313.9 万元。

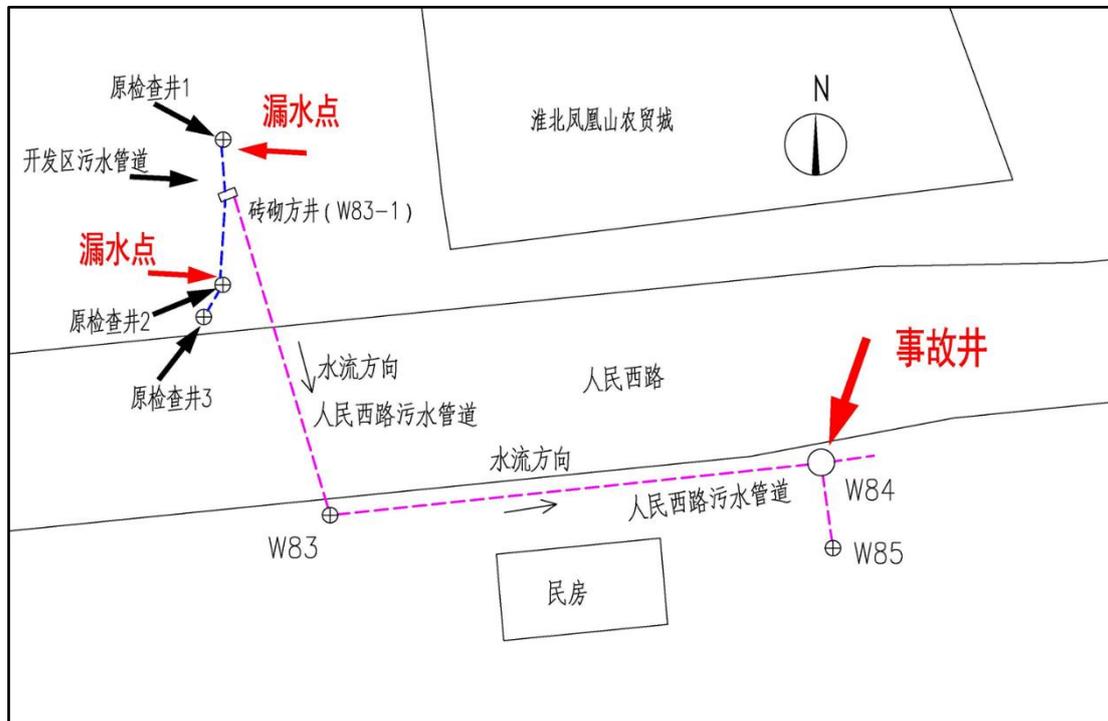
图 4 事故工段平面布置图

截至事故发生前，事故井基本施工完成，W84 至 W83 顶管已贯通，W83 至 W83-1 过路污水管（以下简称过路污水管）已贯通，W83-1 检查方井（以下简称砖砌方井）已砌筑完成（如图 3）。

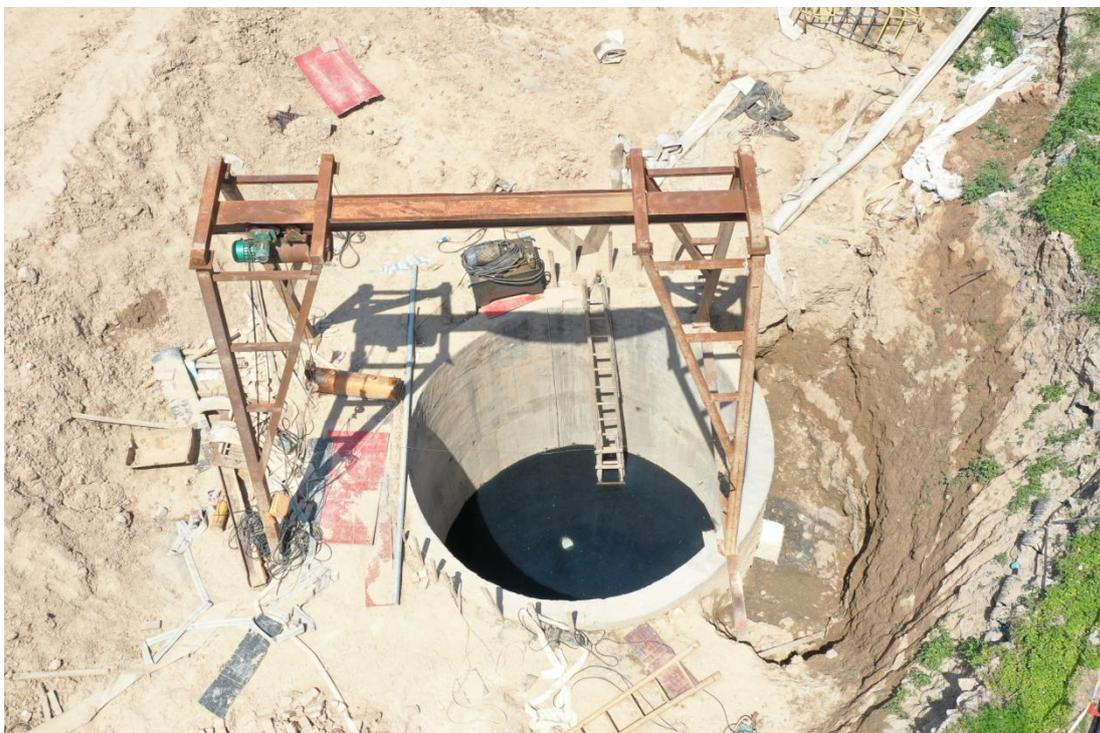
图5 事故井现场图

事故现场为中旭建设集团有限公司承建的淮北市人民西路工程顶管作业工作井W84，该井为圆形，井沿比周边地面低约2米，采用自然放坡与地面衔接。井口外围为黄土地面，井口上方有吊装设备。井口内径约5.16米，井深约5.80米，底部西、南两面均有排污管道，井壁上部为砖砌结构，工作井内有一简易爬梯，用铁丝固定于东侧井壁，井内有黑色污水，水深约1.25米。

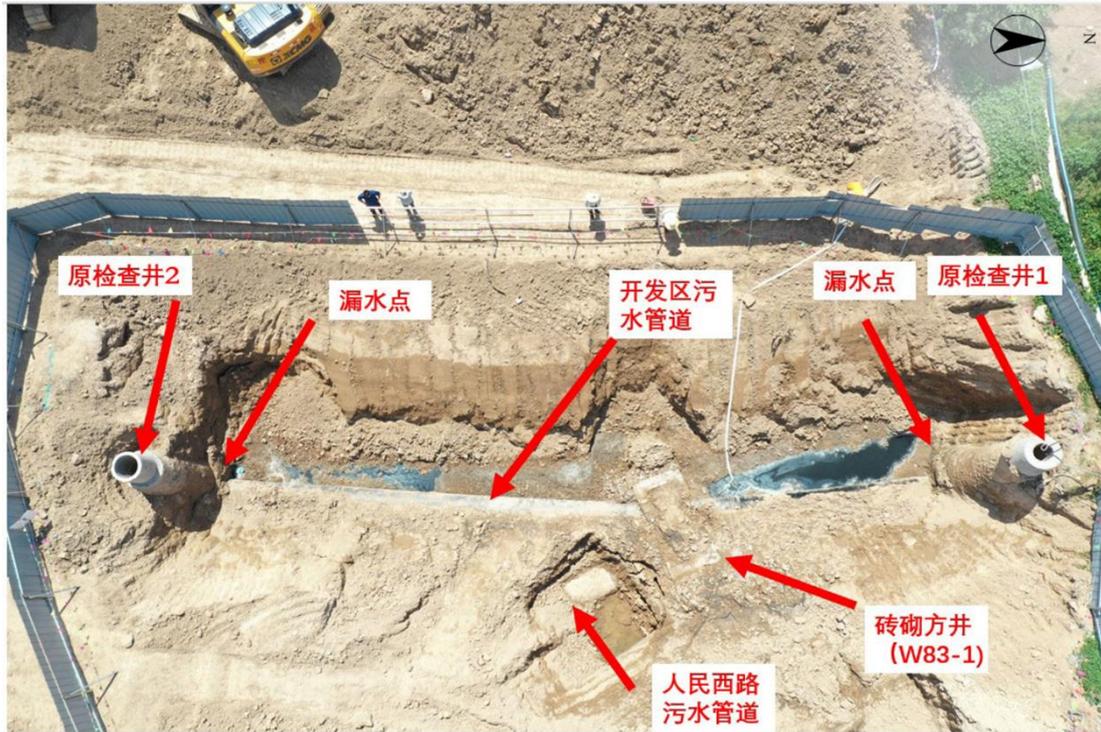
图 7 污水泄漏区域现场图

砖砌方井（W83-1）位于开发区污水管道原检查井 1 和原检查井 2 之间，与开发区污水管道相交，并将更换后的开发区污水管道包砌其中，井底标高比开发区污水管道标高低约 2.0m（如图）。砖砌方井（W83-1）通过过路支管及人民西路南侧的管道与事故井相通。污水泄漏后流入砖砌方井（W83-1），经由连通的管道流至事故井（W84）（如图 7）。

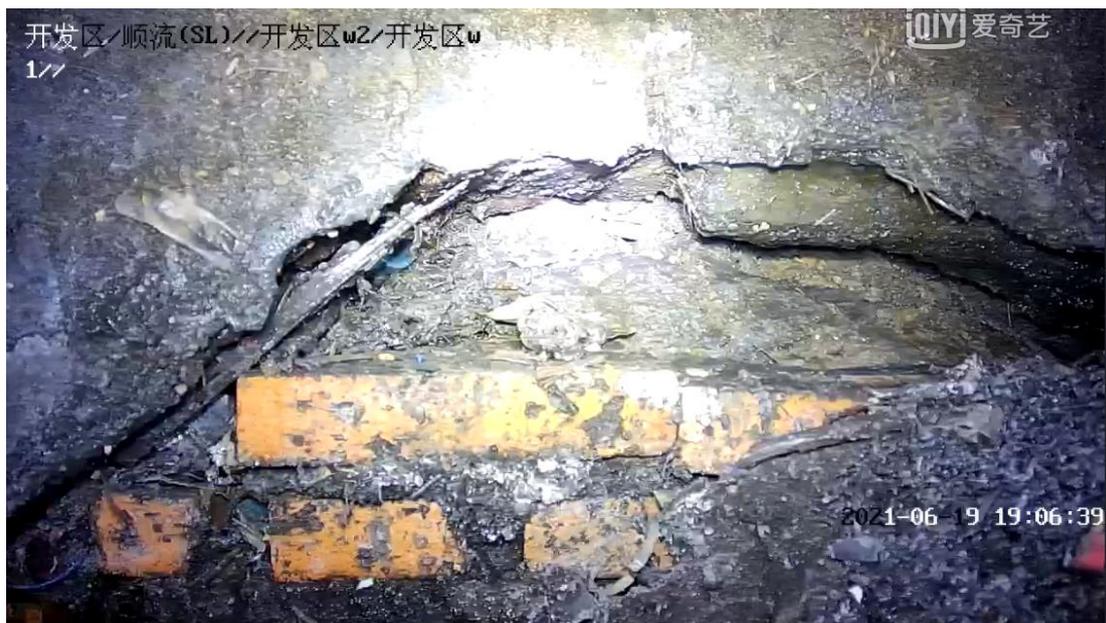
图 8 更换后的污水管道与原检查井 2 接口内部图

经现场勘察，更换后的开发区污水管道段焊接接口完好，管道下方未见砂垫层，管道水平向东弯曲，管道两端与检查井接口内侧粘土砖未填塞到位且未粉刷（如图 8），外侧有明显裂隙，漏水严重（如图 9、10）。

2. 人民西路损坏污水管网应急抢修工程施工和验收不规范。施工单位违反有关规定¹⁰，未按照有关国家标准进行施工；维修段管道验收时未进行闭水试验，不排除因应急抢修工程质量问题造成相山经开区污水管道渗漏的可能。

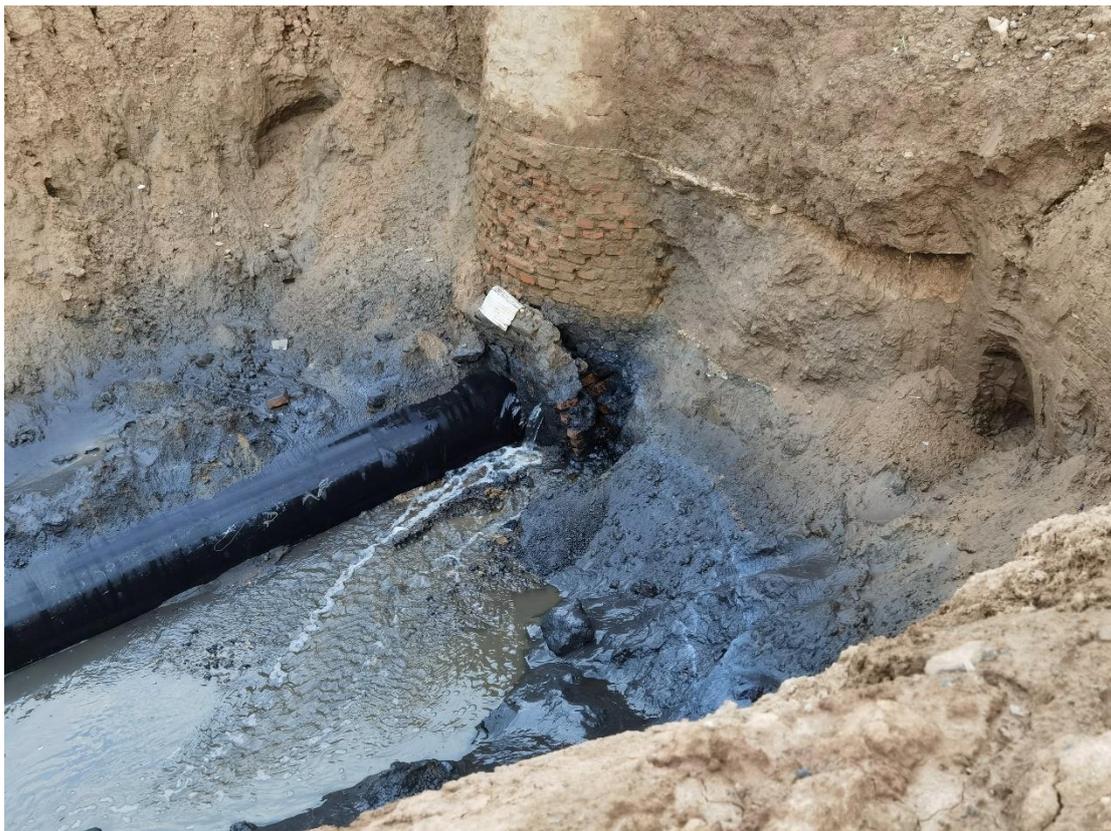
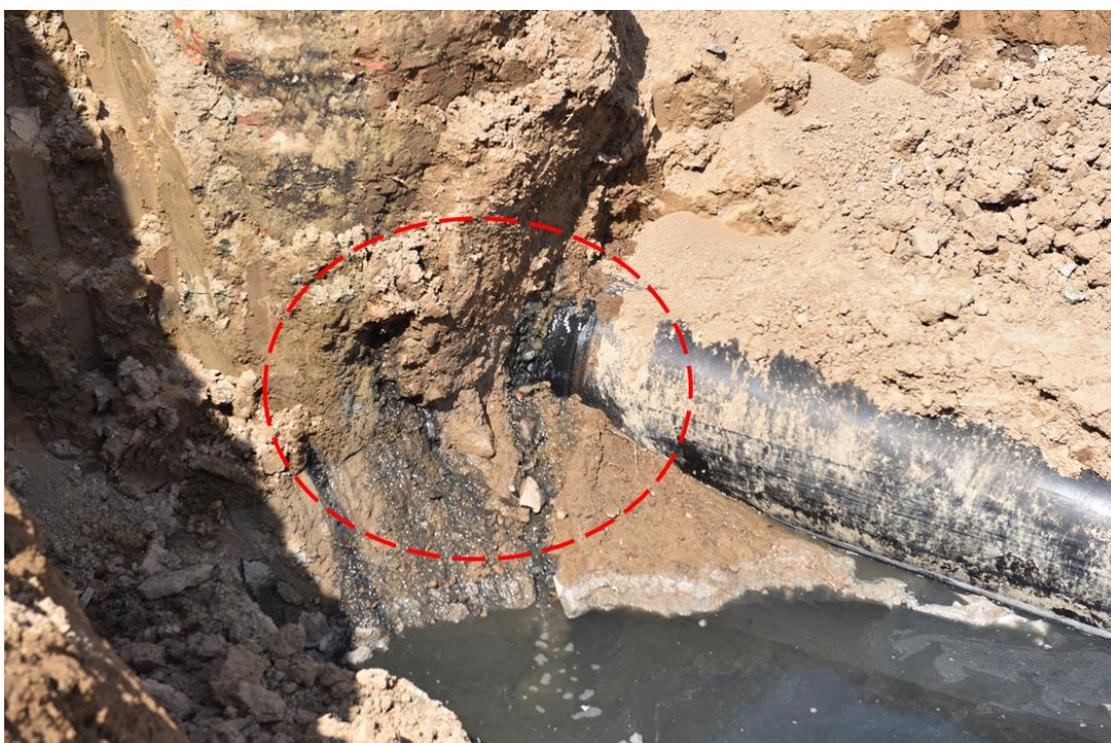
图 9 原检查井 2 与更换后的污水管道连接处漏水点

图 10 原检查井 1 与更换后的污水管道连接处漏水点

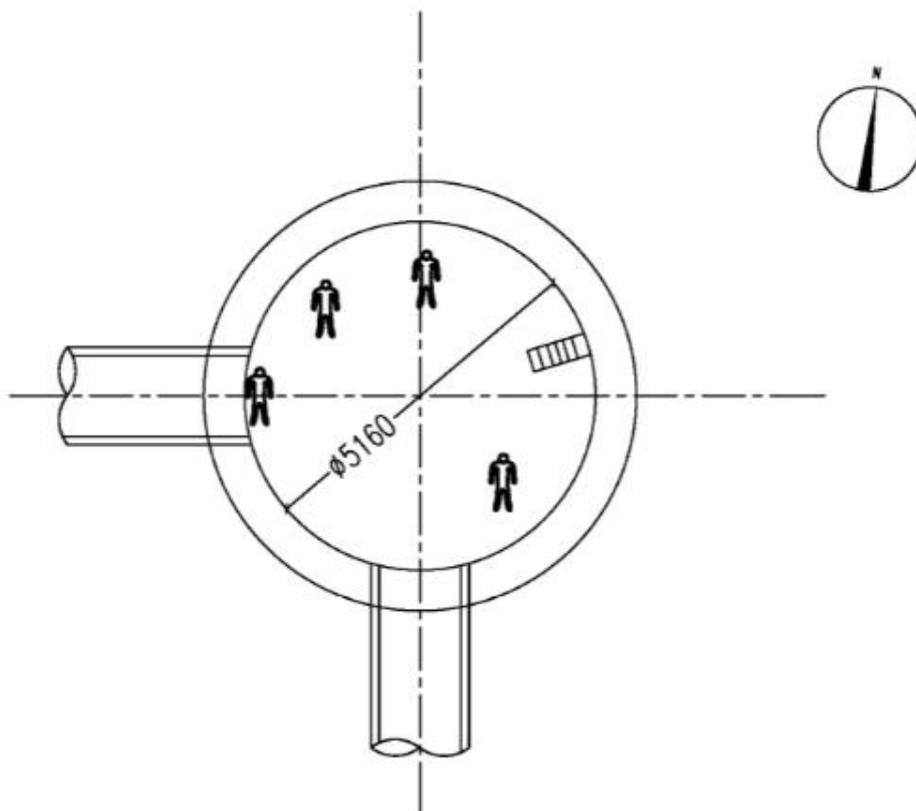
图 11 事故井内死亡人员位置示意图

昏倒跌落水中。之后，安徽伟铭劳务有限公司赵国良和王星也准备下井救人。王星在井口脱鞋时，赵国良沿爬梯下井救人，昏倒跌落水中。王星正在沿爬梯下井时被井上人员制止，随后返回井上。

业安全管理与监督暂行规定》有关规定⁸，在未履行审批手续且未通风、未检测、未做好个人防护的情况下，擅自进入事故井内，由于井内存在较高浓度的硫化氢等有毒气体，导致施工人员在井下取工具时发生中毒后坠落污水中溺水身亡，其他人员在未做好安全防护情况下，盲目救人，导致事故伤亡扩大。
