# 六安市舒城县文兴羽毛加工厂“2019·4·24” 较大中毒窒息事故调查报告

省政府“4·24”事故调查组

2019年4月24日20时许，六安市舒城县干汉河镇文兴羽毛加工厂发生一起中毒窒息事故，造成3人死亡，直接经济损失103.6万元。

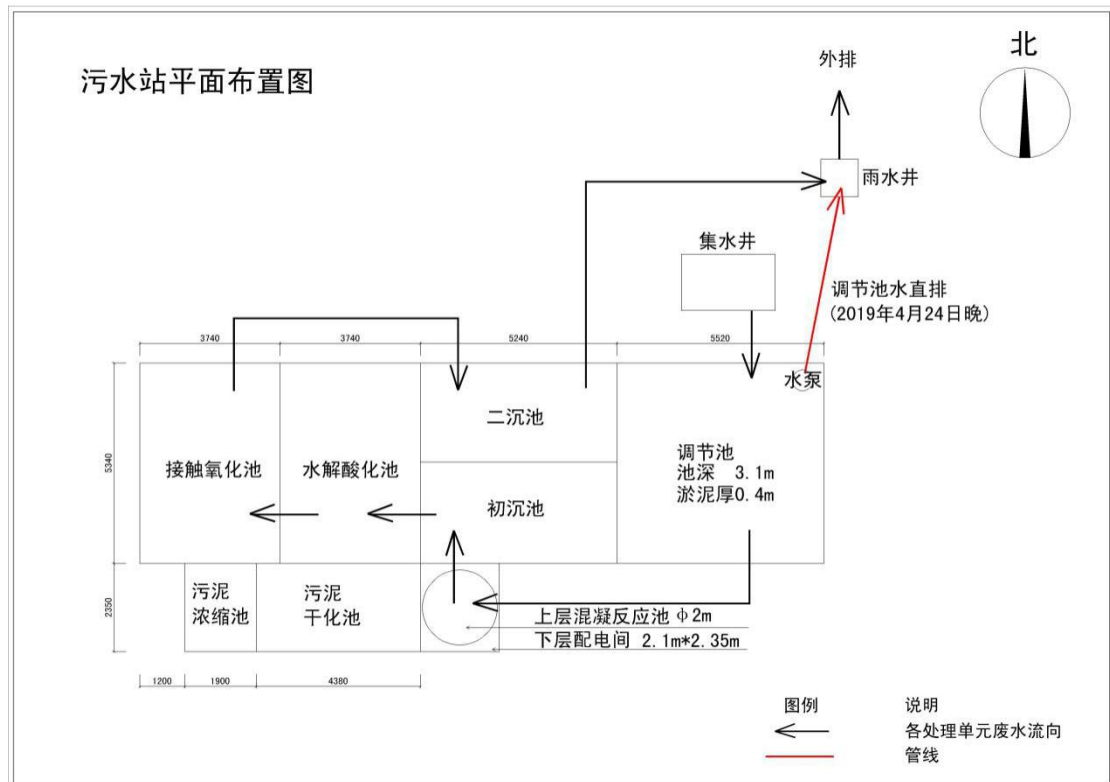
图 1 污水处理站平面布置图

污水处理站位于文兴厂厂区内西侧，处理后出水要求达到《羽绒工业水污染物排放标准》（GB 21901-2008）一级排放标准。污水处理站平面分布见图 1。

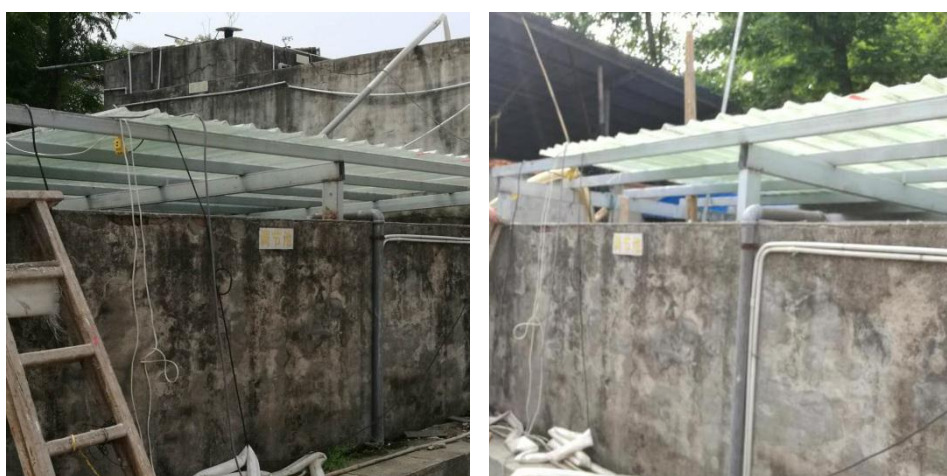
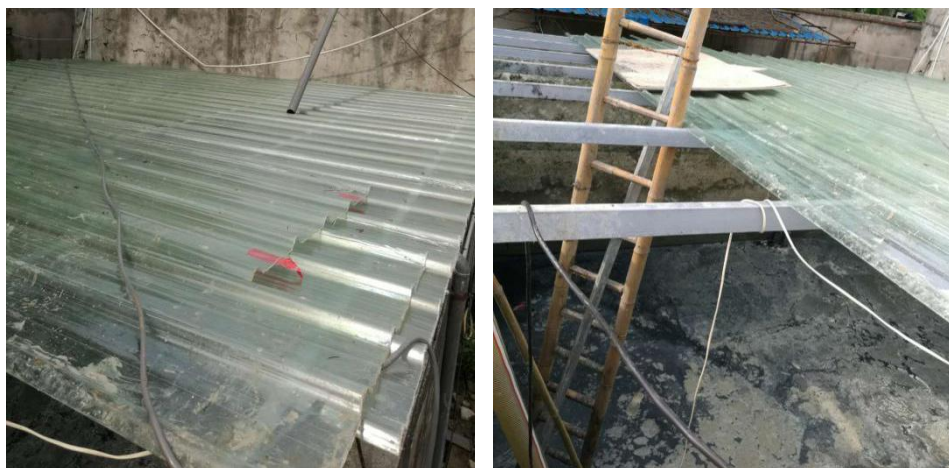
图 2 污水调节池及其上塑料顶棚

污水调节池用于调节集水井所收集的生产生活污水的水质、水量，属于典型的有限空间。该调节池中污水主要来自羽毛清洗过程产生的污水，含有大量氮、硫等化合物，如羽毛角质蛋白质等，在调节池中发酵、腐败，可产生窒息性硫化氢气体。硫化氢（ $H_2S$ ）气体，无色、有特殊臭鸡蛋气味，易溶于水，比重比空气大，易集聚在通风不良的污水调节池内。该污水调节池为砖混结构建筑，池深 3.1 米，长 5.7 米，宽 5.6 米，为减少污水调节池散发的恶臭气味对周边环境和居民生活的影响，2019 年 3 月，调节池池口上方增设了可揭开的塑料顶棚，造成调节池内的空气流动不畅，使有毒有害气体更容易聚集（见图 2）。

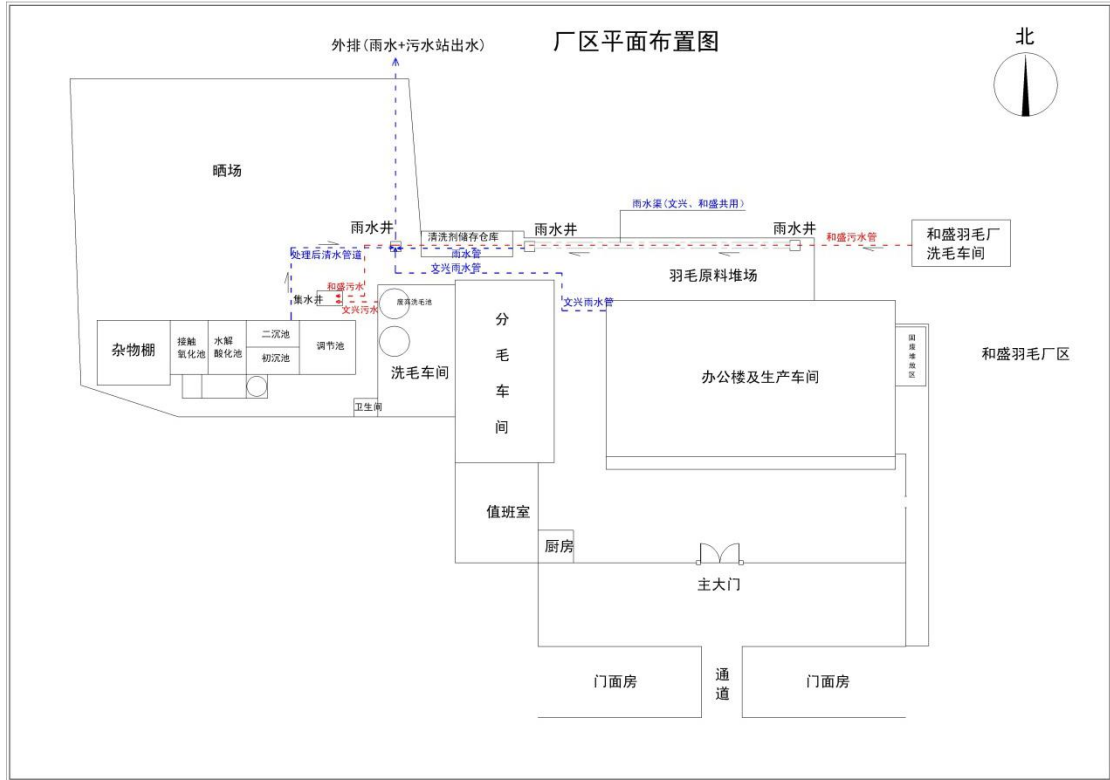
图 3 文兴厂厂区平面布置及雨、污水管线图

(1) 雨水管线。雨水干管主要有两路。沿厂区北侧围墙内侧有一条东西走向的雨水暗渠，文兴厂区部分雨水汇入此暗渠，通过这条雨水渠汇入到污水调节池东北侧的雨水井；另外，文兴厂区还有一条雨水管也汇入该雨水井。雨水井内雨水沿晒场旁的雨水渠外排。雨水管线分布见图 3。

(2) 污水管线。污水管线主要有两路。和盛厂污水管从厂区出来进入文兴厂区，沿文兴厂区北围墙内侧的雨水渠一直往西，从此暗渠中穿过，途经调节池东北侧的雨水井后进入文兴厂内污水处理站集水井；文兴厂内污水通过厂区污水管也汇至该集水井。污水管线分布见图 3。

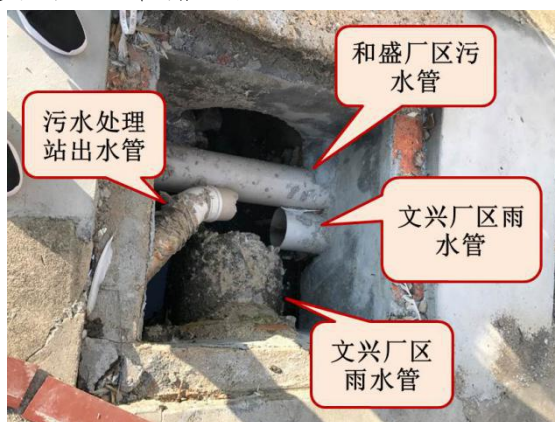
图 5 调节池东北侧雨水井内管线分布

调节池东北侧的雨水井井内可见 4 路管线,如图 5 所示,分别为和盛厂区污水管、文兴厂及和盛厂区共用雨水管、文兴厂雨水管和污水处理站出水管。除和盛厂区污水管外,其余管线均为直接开口外排式。

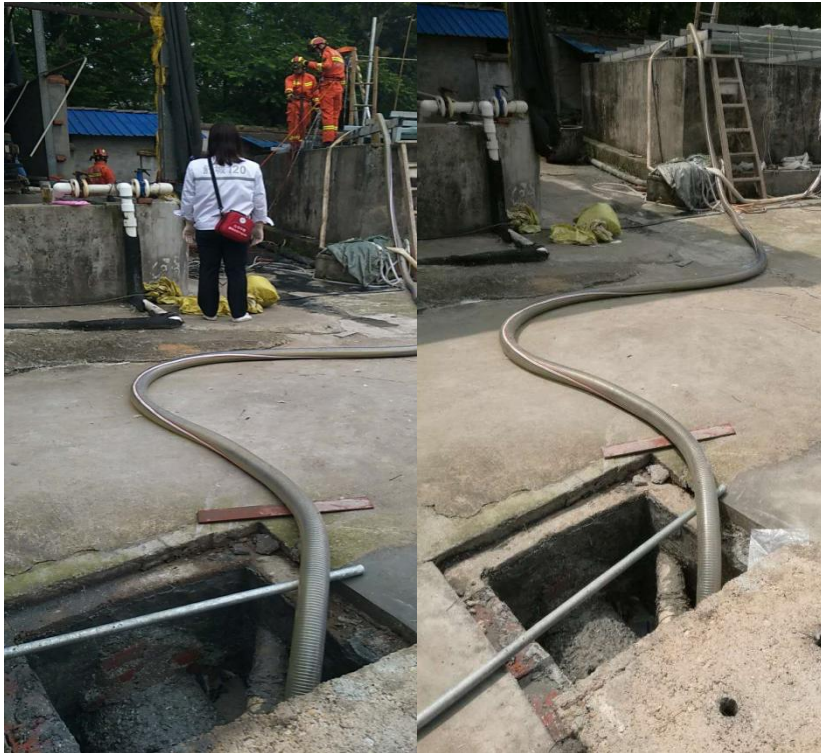
图 6 事故救援现场排水管放置方式

通过查阅 4 月 25 日上午 5 点多事故救援现场相关资料可知，在事故现场未被破坏的情况下，事故发生时调节池内上层无明显可见污水，池底基本为淤泥，淤泥深度约 41cm，呈黑色。池内有一根塑料排水管用调节池东北角顶棚和墙体上方经地面延伸到调节池东北侧地下雨水井内，如图 6 所示，抽水泵位于池底。

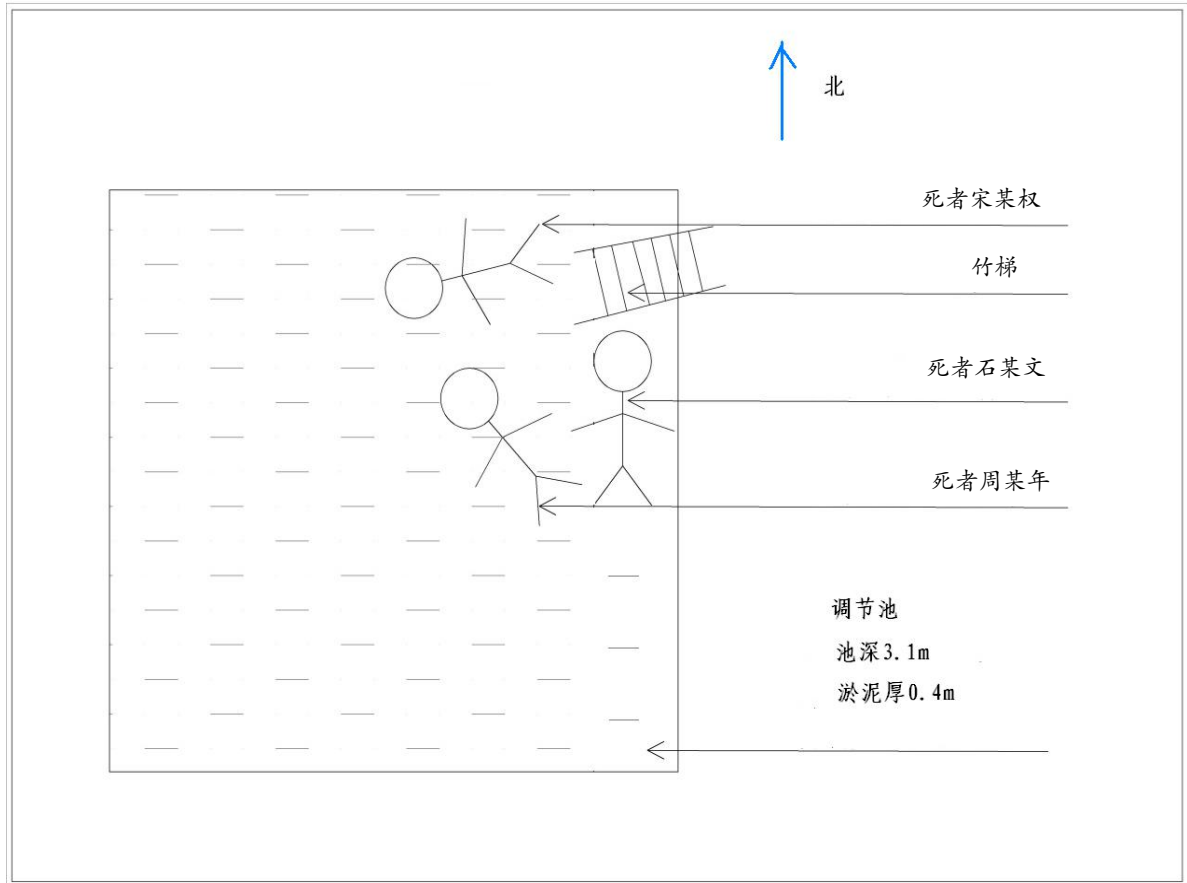
图7 死亡人员在池内位置示意图

根据消防救援人员等发现的3名死者遗体在调节池淤泥中位置情况分析，3人是在吸入含硫化氢等有毒气体中毒后，跌入池内淤泥中窒息致呼吸衰竭性死亡。
