# 亳州市谯城经开区五得利集团亳州面粉有限公司“2016·12·18”供暖管道泄漏较大事故调查报告

2016年12月18日6时45分左右，位于亳州市谯城区经济开发区的五得利集团亳州面粉有限公司（以下简称亳州面粉公司）综合楼发生一起较大事故。省委、省政府高度重视，省政府分管领导作出批示，要求查明原因，妥处善后，严防类似事故再次发生。

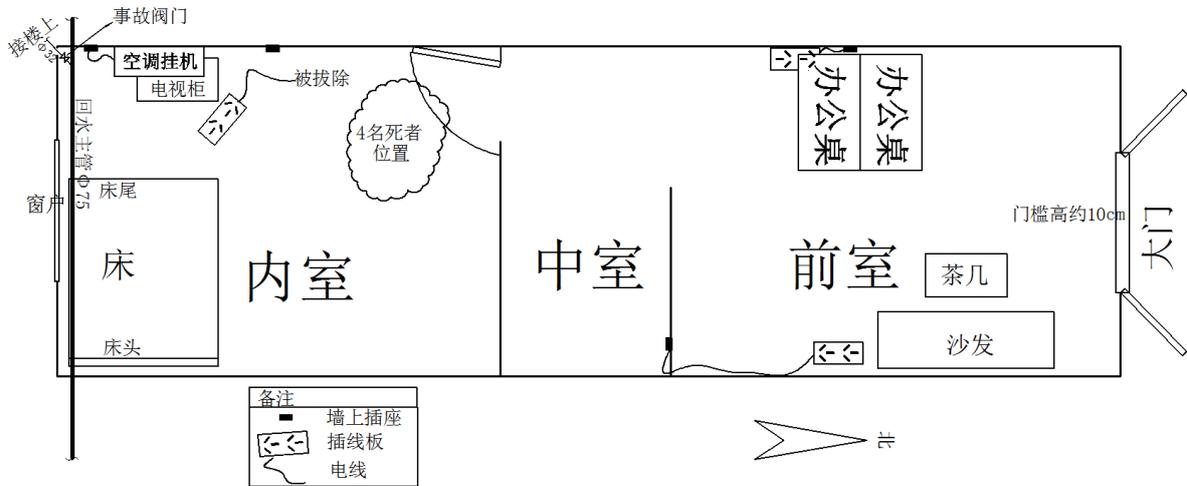
事故现场示意图

通源配货中心自北向南设置3个功能区，北端前室为办公区，中室为洗漱区，南端内室为住宿区（窗口安装了防盗网），面积共约60m<sup>2</sup>。内室有一张双人床，电脑、电视、空调各1台以及其它生活用品及杂物。内室地上有一个插线板，距离喷水支管和阀门正下方约2m，插线板上插着电脑和电视机的电源插线，插线板的另一端用于取电的插头已被拔除（何时拔除未知）。前室地上有两个插线板，插线板上插着办公电脑的电源线，插线板的另一端用于取电的插头未被拔除。前室电闸已跳闸。

2.经现场勘验，事故立支管及阀门正对下方床铺，大量热水从断裂下口处突然喷出，遇难者在猝不及防下受到重创，增加了逃生难度。

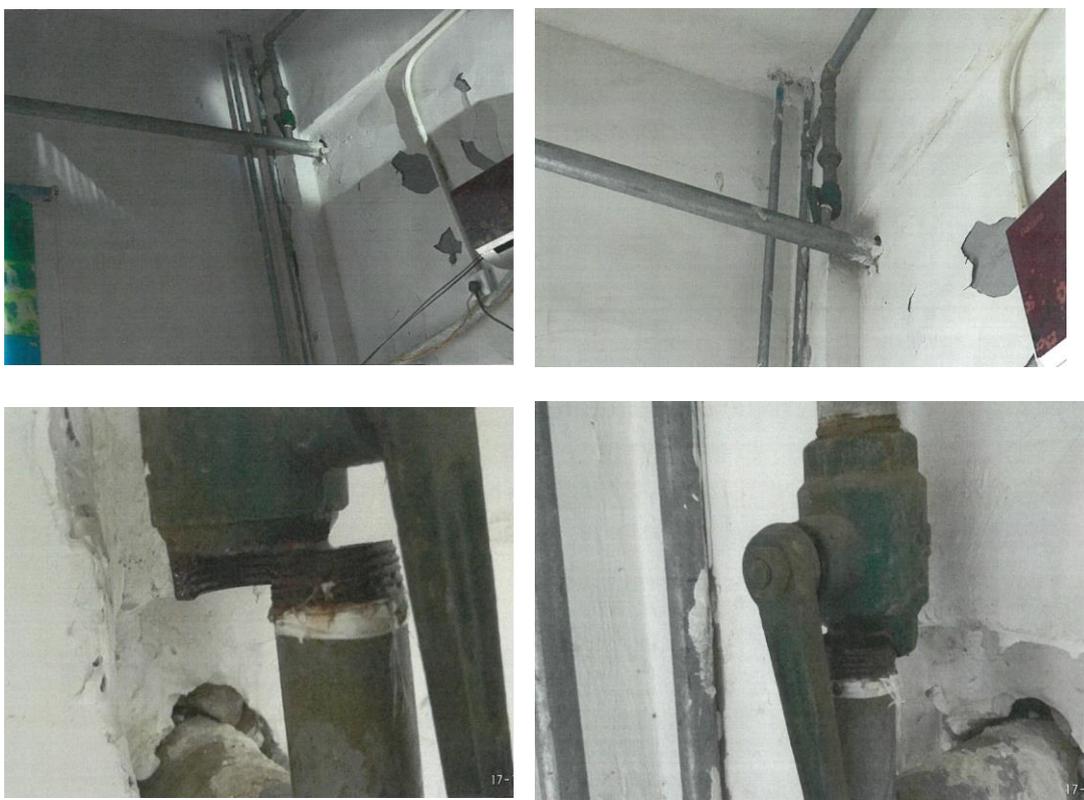
事故供暖阀门图

经调查认定, 事故房间内供暖管道水击现象造成供暖管道的异响和振动, 因事故主管(与断裂阀门所处的回水立支管相连的回水主管, 下同)无支架和任何热补偿造成事故立支管(断裂的阀门所处的回水立支管, 下同)应力高度集中, 使得立支管经受不住循环往复的机械疲劳<sup>④</sup>, 最终致使阀体下丝扣瞬时断裂, 事故立支管阀门与立支管径向分离, 导致热水从断裂下口处大量喷出。具体证据为:

(4) 事故支管阀门已裂掉一块，据安徽省理化检测有限公司从化学成分、断口扫描金相检验、硬度 HV、金相检验 4 个方面对事故阀门进行检验分析，其属脆性断口形态。

综上所述，事故直接原因是：存在重大安全隐患的供暖系统在运行过程中，因排气阀未能有效排除系统中积气，造成供暖管道受水击产生持续机械疲劳后，阀体下丝扣瞬时断裂，致管道正下方人员受高温烫伤死亡。

件停止使用，并按照相关标准规范要求，从新设计、施工、验收，确保安全供暖。同时，鉴于事故供暖系统一楼吊顶为回水水平干管，亳州面粉公司必须确保综合楼一楼无人住宿。

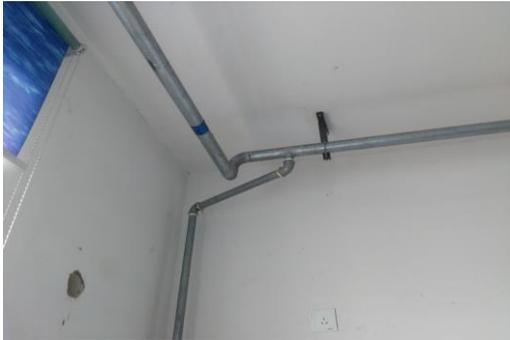
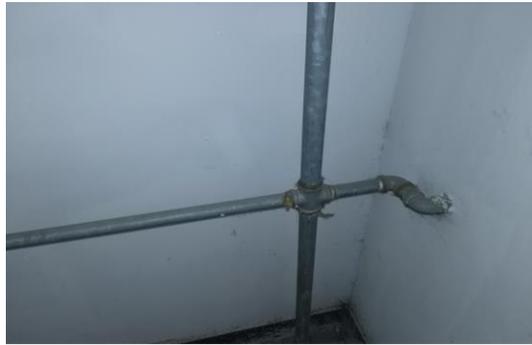
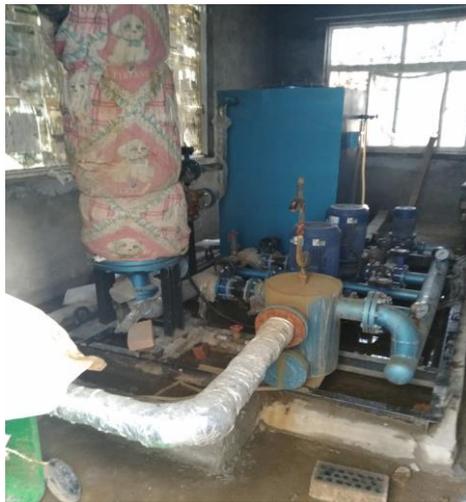
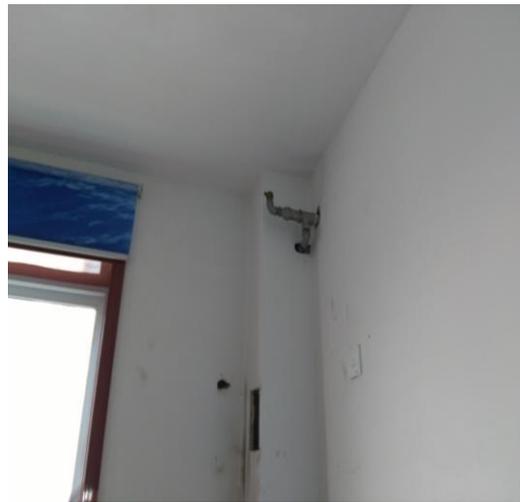
供暖管道及换热站图

2. 供暖管道坡度不符合设计要求且排气阀未安装在管道系统的最高处，换热站房除污器顶部未安装自动排气阀，致使供暖系统运行时排气阀未能有效排除系统中积气的作用，不符合《民用建筑供暖通风与空气调节设计规范》GB50736-2012 5.9 条的规定。⑪

3.事故发生时供暖系统的回水温度为  $65^{\circ}\text{C}$  左右，高于《民用建筑供暖通风与空气调节设计规范》GB50736-2012 5.3.1 条的规定。④

7.换热站未安装监控设备，换热站房和管道系统处在无人监控的状况下，供暖系统的供回水温度处于失控的状态，不符合《民用建筑供暖通风与空气调节设计规范》GB50736-6-2012 9.3.1 的规定。⑫

（三）省供热管理部门要进一步提高对工业、民用供气（供暖）的安全保障，制定出台相关制度规定，督促供热（暖）企业规范服务行为，向具备安全条件的用户安全供汽；在供汽外网与受供企业内网的换热站房对接处安装减压设备和安全阀，以保证供暖系统稳压运行。

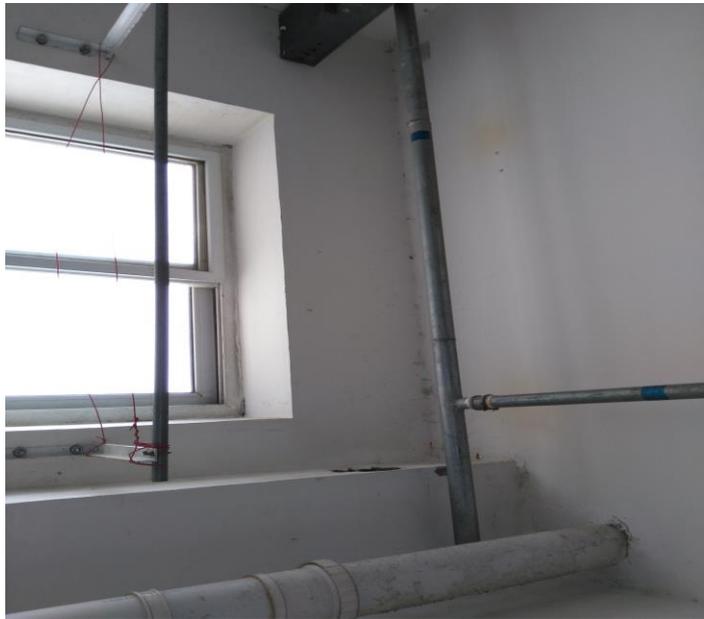
事故供暖管道三通图

(1) 事故支管与事故主管间的连接存在强力组对现象。

(2) 事故主管未安装支架, 且未考虑任何热补偿。

6.供暖管道存在强力组对现象，水平干管开三通而立支管安装不符合《建筑给水排水及采暖工程施工质量验收规范》GB 50242-2002 的规定。⑪
