# 滁新高速公路阜阳段“2017.11.15” 较大道路交通事故调查报告

省政府“11.15”事故调查组

2017年11月15日7时20分至8时57分许，滁新高速公路颍上县境内，因团雾引发多点多起道路交通事故，共造成18人死亡，21人受伤，其中较大事故3起，造成12人死亡。

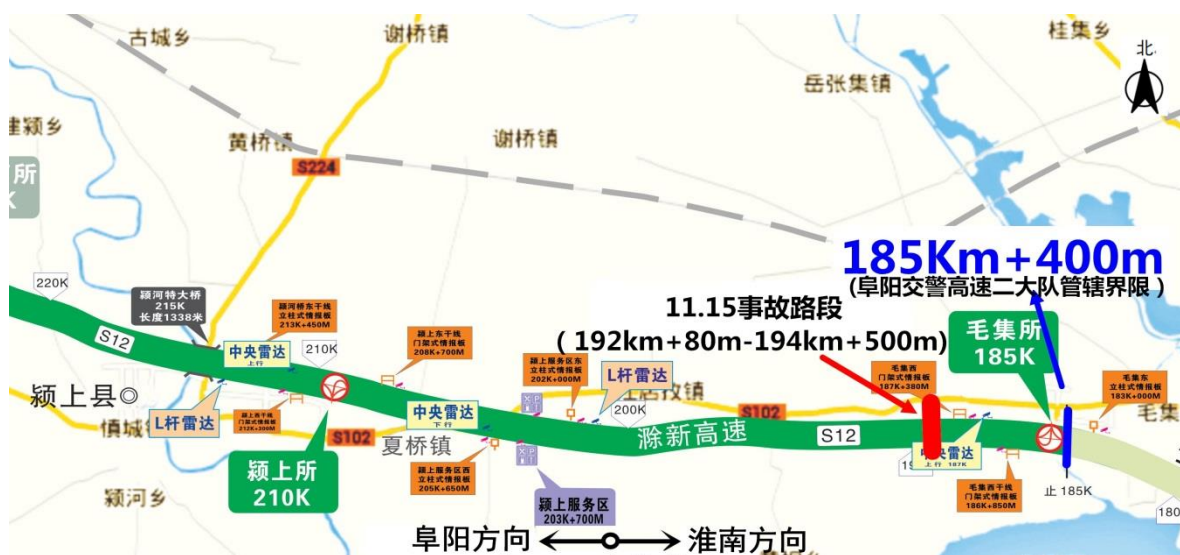
图1 事发路段位置图

7时20分许,滁新高速下行线192km+80m附近发生第一起车辆追尾事故,造成两车受损,无人员伤亡,事发后从阜阳方向驶来的车辆减速或停驶,均拥堵在高速公路主线上,至8时57分许,在192km+80m附近和194km+500m之间,共有15个事发点,其中,8个事发点发生8起亡人事故(一次亡5人事故、4人事故、3人事故和2人事故各1起共4起,一次亡1人事故共4起),其他7个事发点发生的事故仅造成人员受伤或车辆损坏,事发时间前后间隔约1小时37分,各事发点相距为10m至1287m不等。

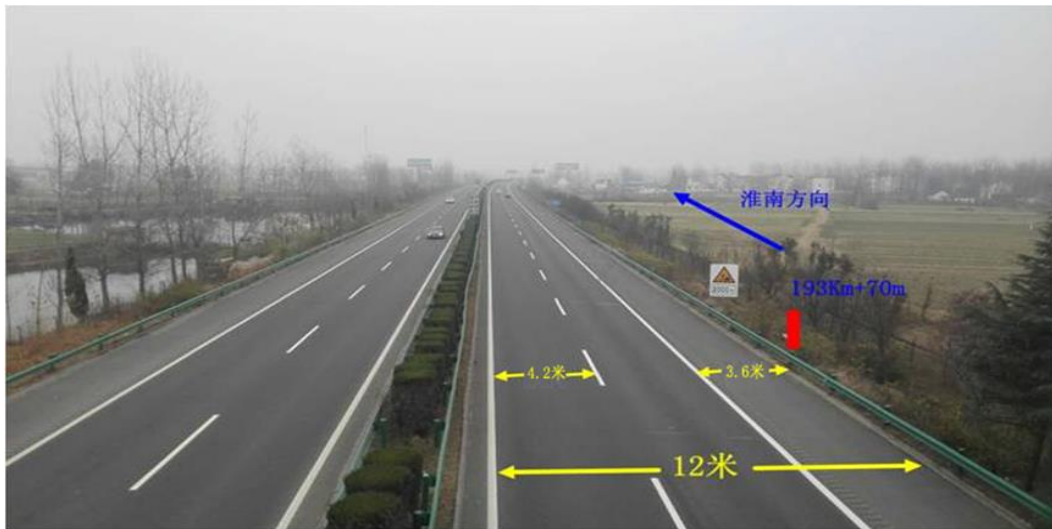
图3 事发路段日常效果示意图

该路段呈东西走向，沥青混凝土路面，双向四车道，道路中间及两侧为金属波形防护栏。经现场测量，小客车道及客货车道各宽4.2m，应急车道（硬路肩）宽3.6m，中央分隔带宽3m，道路平直，路面平整完好，事故发生路段无施工。

事发路段小客车道限速 100-120 km/h，客货车道限速60-100 km/h。事发时，受团雾天气影响，实行交通管制，车辆限速60km/h。

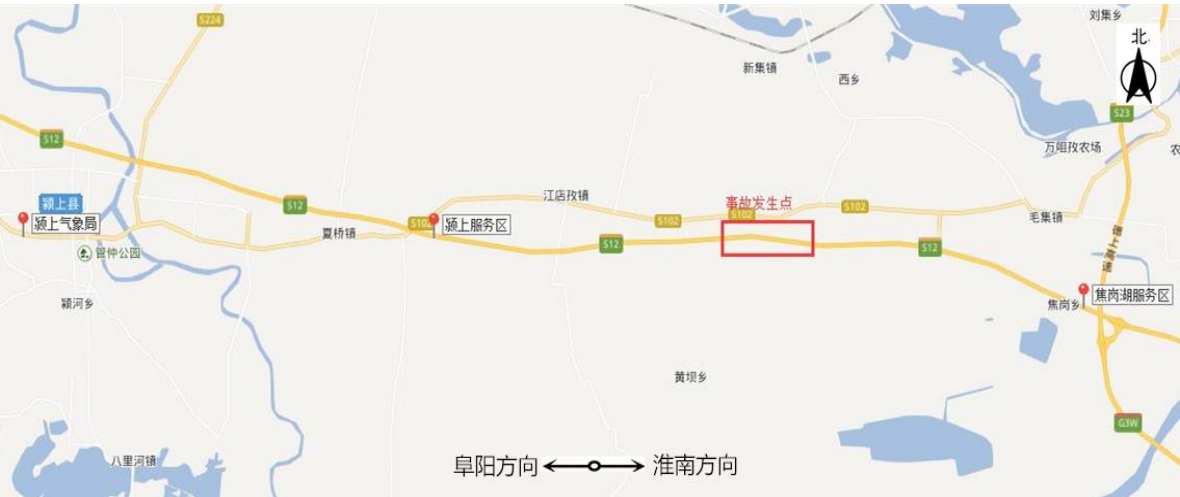
图 4 事故现场周边气象监测站位置图

事发点附近设有三个气象监测站，分别为焦岗湖服务区监测站、颍上服务区监测站和颍上县气象局监测站，上述气象监测站距事发路段直线距离分别约 14km、11km 和 20km。

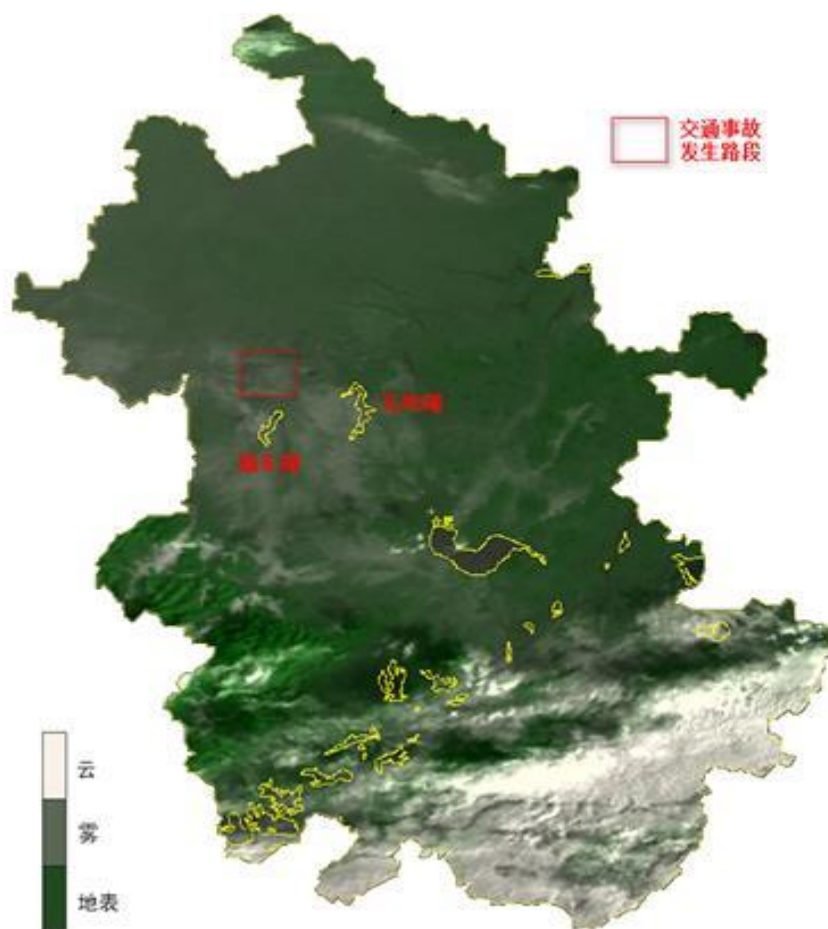
图 5 全省雾情监测图（NOAA 卫星，11 月 15 日 07:22）

根据省气象部门提供的资料，事发当日事发路段有团雾，同时，根据NOAA卫星资料显示，11月15日，我省江淮之间西部和沿淮西部地区存在大雾，主要分布在瓦埠湖、城东湖、城西湖和淮河等大型水体周围，湖泊、河流等大型水体在水平和垂直方向上提供了充足的水汽，再加上当时的弱风条件，更加有利于雾的生成、持续和发展。

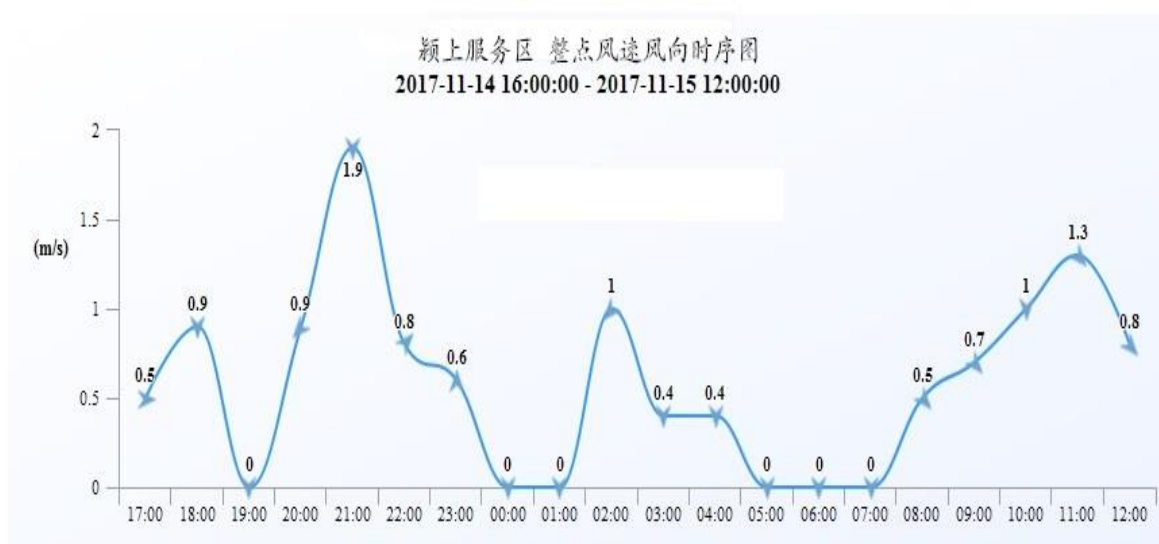
图 7 颍上服务区气象监测站整点风速风向时序图

事发当日 1 时至 10 时，事发点周边各整点风速基本小于 1.0m/s。

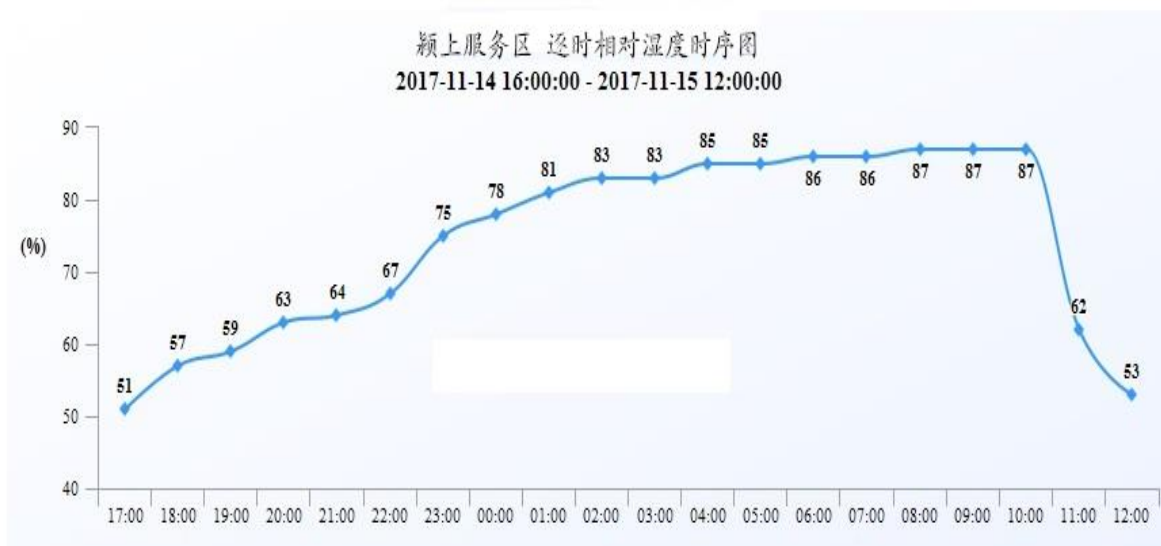
图8 颍上服务区气象监测站逐时相对湿度时序图

事发时，相对湿度较高，基本维持在 80%以上。

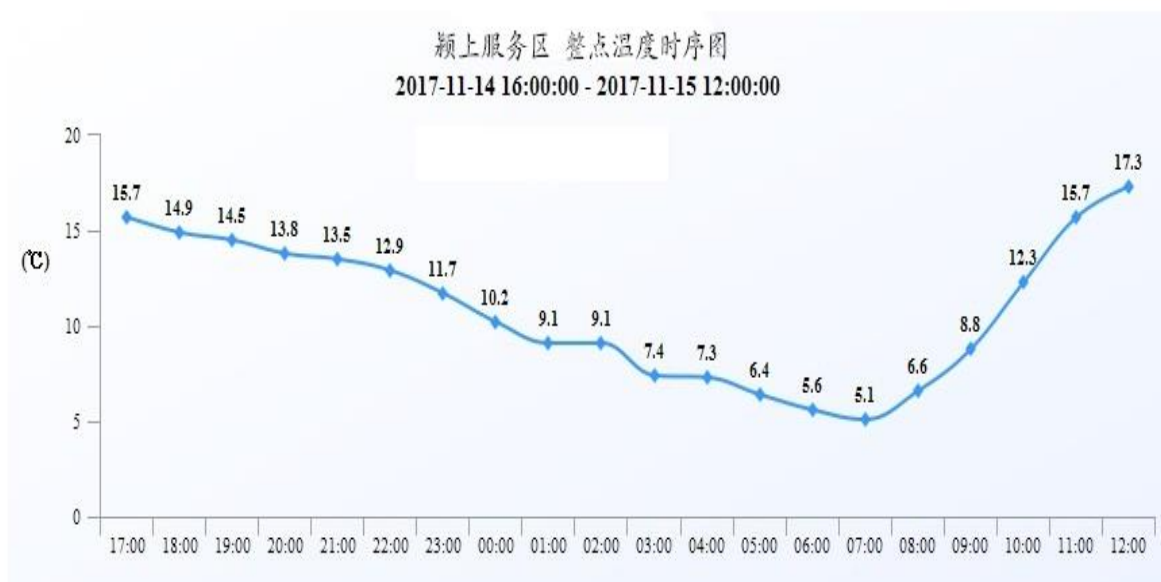
图9 颍上服务区气象监测站整点温度时序图

事发当日 0 时至 12 时，最低气温 5.1℃，最高气温 17.3℃。

综上，由于滁新高速周边有西淝湖和焦岗湖等大型水体，事故路段北侧连续分布多个面积较大的水塘，大量的水体在水平和垂直方向上产生了充足的水汽，加之清晨时段大气扩散条件差，水汽易聚集，有利于雾的生成、持续和发展，故该路段秋、冬季节团雾天气多发。事发当日凌晨，部分路段能见度最低时不足50m，空气湿度较大，且一直处于弱风条件下，致使团雾持续时间较长。
