# 蚌埠市龙子湖区“2019·11·15” 较大火灾事故调查报告

省政府“11.15”事故调查组

2019年11月15日6时57分左右，蚌埠市龙子湖区淮河路车站新村853栋发生火灾事故，共造成5人死亡，3人受伤，直接经济损失人民币452.2万元。

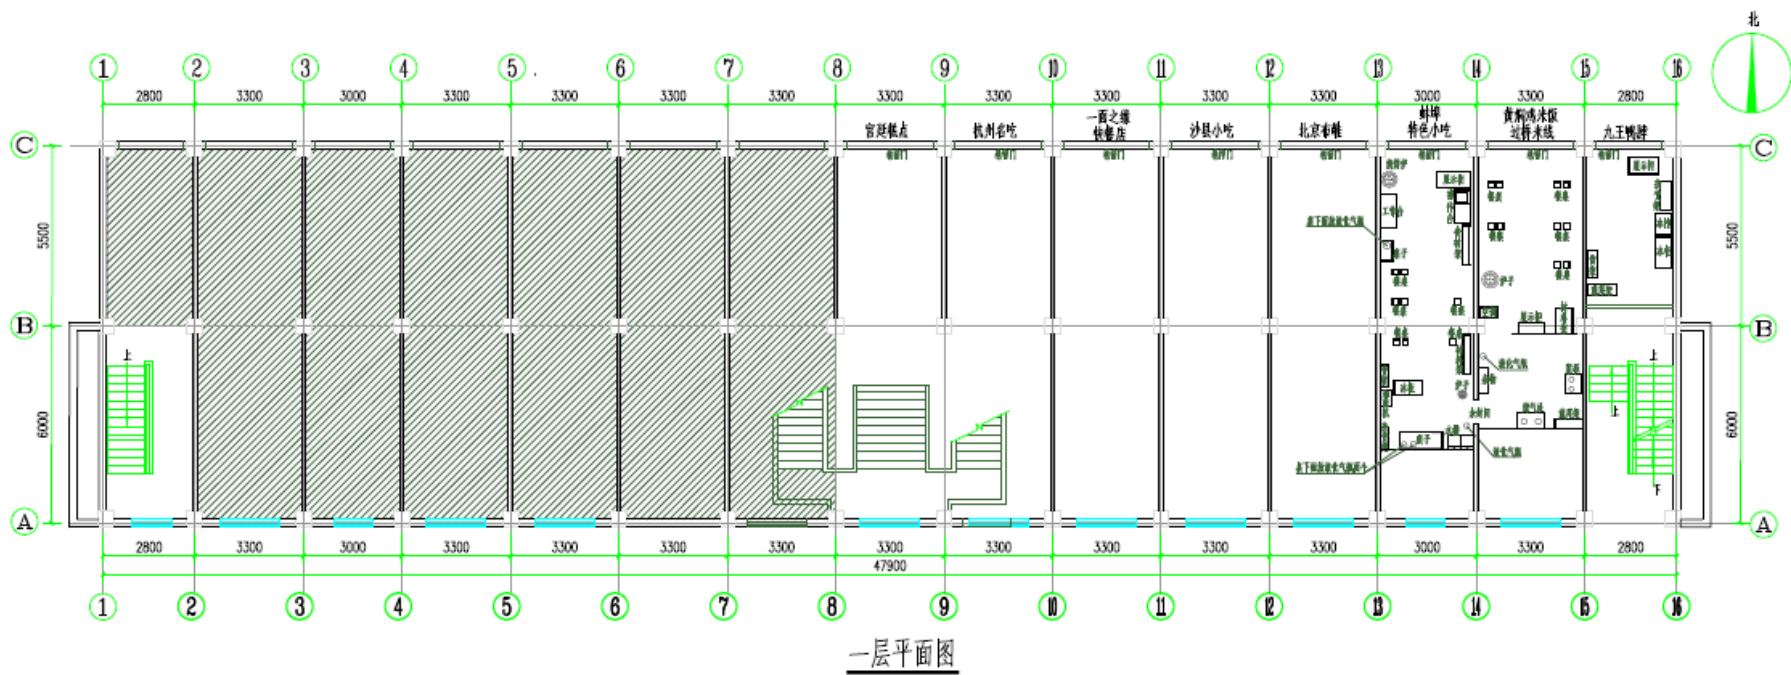
图 3 事故建筑一层平面布置图

现场勘察发现，事故建筑一层东侧共 8 间商铺过火，商铺之间的隔墙采用木质隔板，吊顶采用木质龙骨和塑料扣板，大火过后完全被烧毁。位于中部的用于往返一、二层的步行楼梯被业主封堵并改造成独立商铺（见图 4）。

位于事故建筑一层东侧第三间商铺蚌埠特色小吃店（详见图 5、6）内西北角有一圆形液化气烧饼炉，液化气钢瓶位于炉子南侧约 2.5 米处，二者之间用软管连接，软管被烧毁，经调查问询，烧饼炉与液化气瓶之间的软管中间被加装了调节阀；南侧靠墙摆放有长桌，长桌下面靠近西侧存放 2 只液化气钢瓶（1 瓶为满瓶备用、另 1 瓶为空瓶），桌子东侧靠近东侧隔墙处有一液化气钢瓶，钢瓶北侧约 1.5 米处有一只蜂窝煤球炉，炉上放置装有水的烧水壶，炉内有三块煤球，自上向下第一块煤球仅有下沿小部分燃烧，第二块煤球大部分燃尽，第三块煤球完全烧尽。

该店铺东侧为黄焖鸡米饭店，两店铺之间用木板进行简易分割，位于南侧局部区域未设置分隔，黄焖鸡米饭店铺南侧靠墙处有一燃气灶，燃气灶旁边地面上有一黄色软管，软管部分烧损；燃气灶北侧约 2 米处另存放一只液化气钢瓶（满瓶备用），另室内放有冰柜、展示柜等电器，均已不同程度烧损。

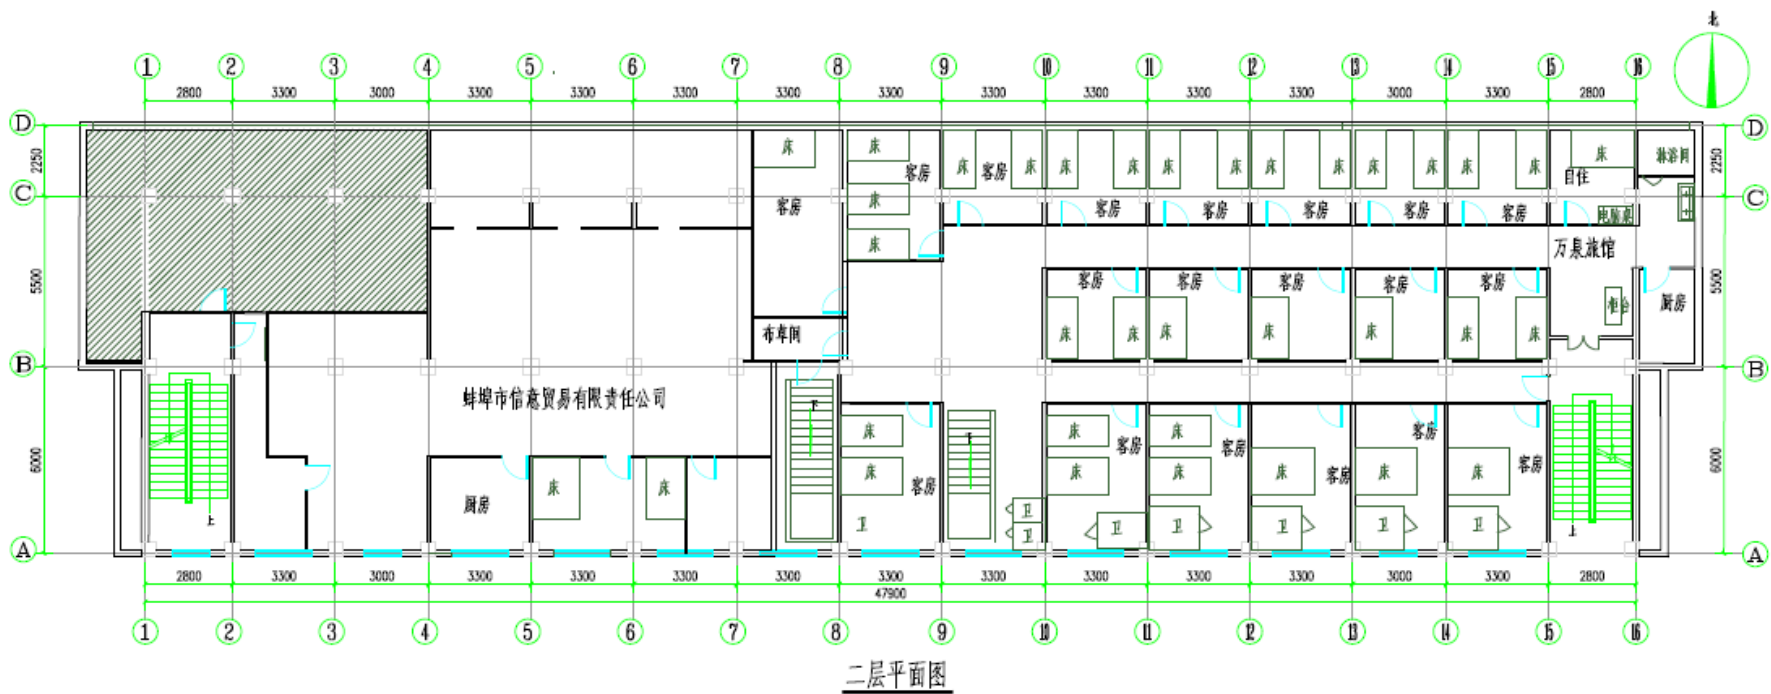
图 10 事故建筑二层平面布置图

现场勘查发现，事故建筑二层东侧为万泉旅社，万泉旅社西侧相邻处为蚌埠市信意贸易有限责任公司，二者之间未设置实体分隔墙，仅摆放一排木柜进行简单分隔。

万泉旅社共有 20 间房间，其中 19 间用作客房，1 间用于自住，房间共有三排，呈东西走向（见图 10）。该旅社共有 2 处人行楼梯，一处位于旅社东侧，一处位于旅社中部偏西处，其中东侧人行楼梯能够正常通行，中部偏西处楼梯被封堵（见图 12）。位于北侧一排客房在大火作用下，房间外墙窗框和玻璃均掉落（见图 11），房间内吊顶被烧焦脱落，

房内物品部分被烧毁（见图 13）；中间一排客房未过火，房间内被高温烟气熏黑；南侧一排客房基本未过火，但是在大火高温烟气作用下，房间内部分吊顶的塑料扣板被烤掉落（见图 14），客房外窗均安装防盗窗且未见从内部开启的装置（见图 15）。该旅社所有房间内吊顶使用木质龙骨和塑料扣板，相邻房间隔墙未延伸到顶部楼板，吊顶以上空间相互连通；同时该旅社消防设施未按照要求进行日常检查维护，现场勘查发现部分灭火器压力不足。

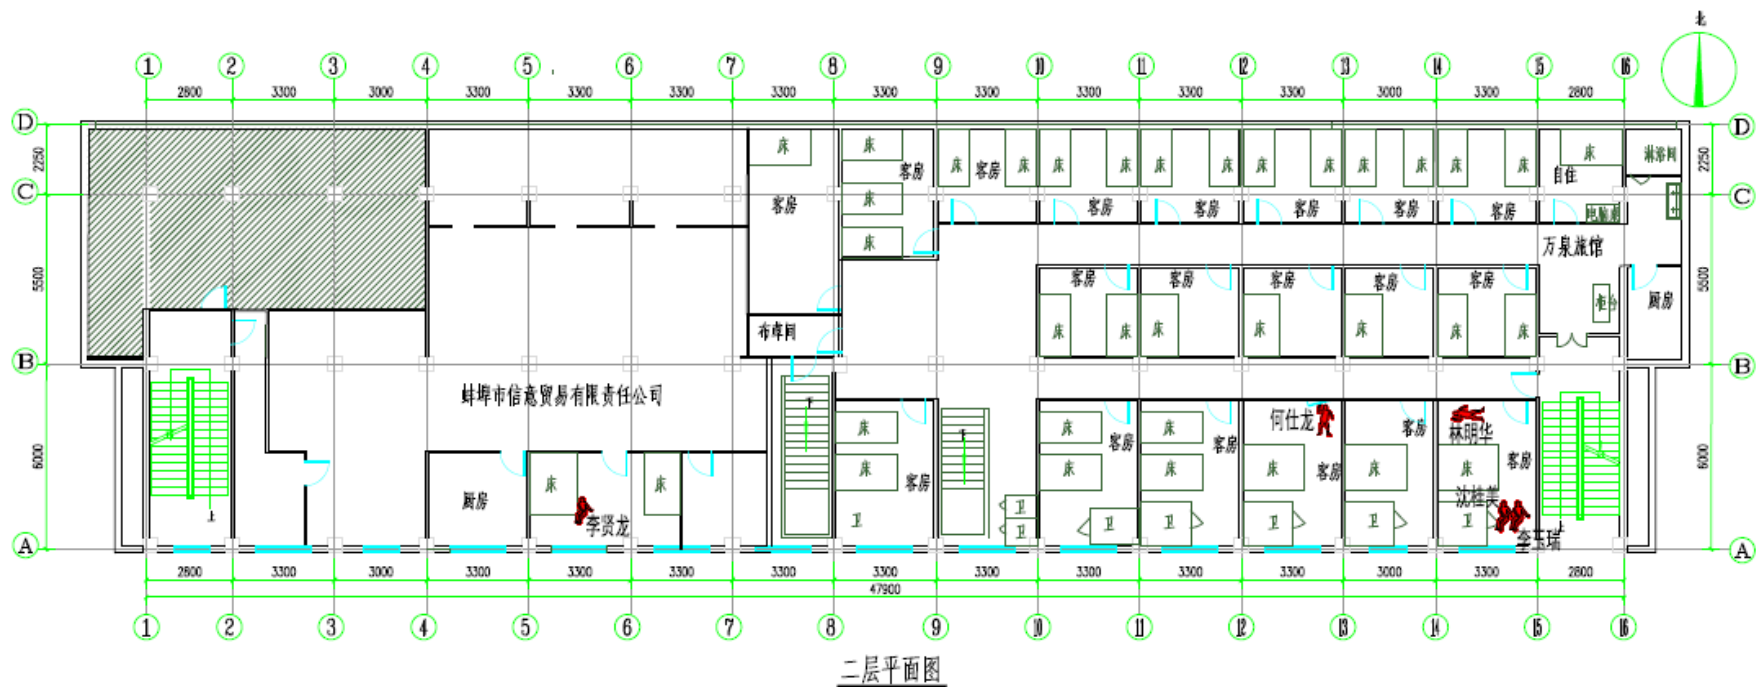
图 16 事故死亡人员位置示意图

事故造成死亡人员位置示意图见图16。
