阜阳市颍上县“2020·3·23”较大火灾 事故调查报告

省政府 3.23 事故调查组

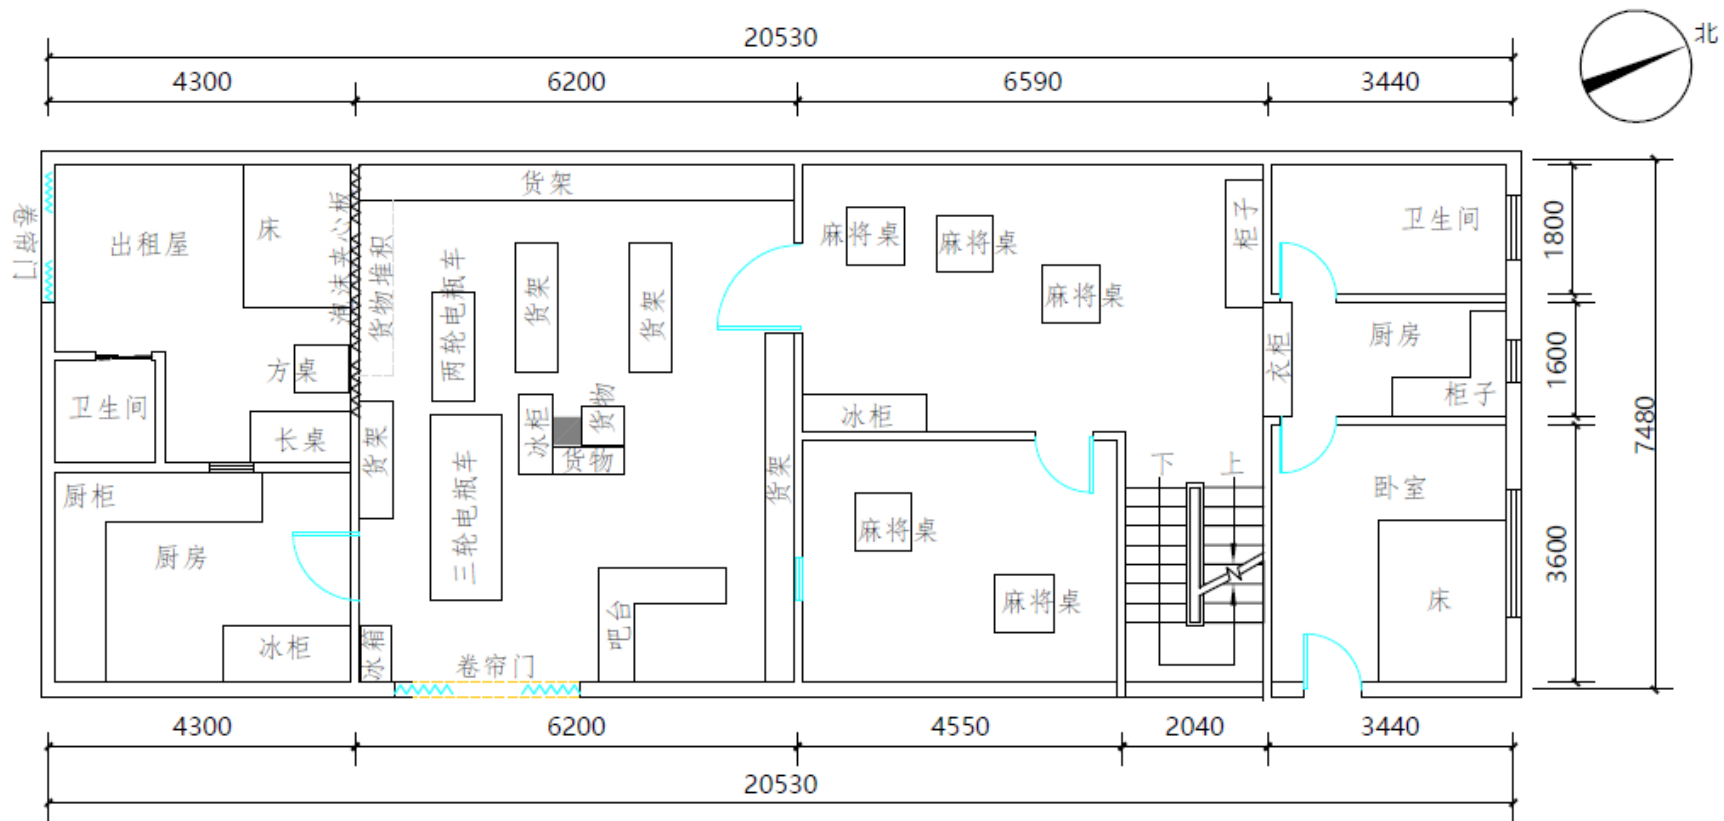
图 3 一层平面布置图

事故建筑北侧为两层楼房，紧邻楼房南侧为房主自行加盖的单层建筑。该单层建筑共有三个房间，南侧西部为卧室（用于出租），房门向南开启；南侧东部为厨房，房门向北朝超市内部开启；北侧房间为超市经营区，超市东部外墙有一大门，用于薄康海一家日常出入。超市北侧为二层楼房，楼房一层原两室一厅一卫布局被重新布置，北侧的卧室和卫生间部分用木柜分隔成独立生活区，用于薄允库及其妻子居住，北侧卧室东侧外墙增开一门用于其日常出入。一层原客厅和主卧房间用作棋牌室，内部摆放有麻将桌，客厅和超市

据调查，事故发生前，事故建筑一层出租房和超市之间采用泡沫夹芯板隔开；超市大门北侧布置有吧台，吧台内存放有香烟等，超市北侧和吧台靠墙位置布置有两个酒柜；超市门口摆放有冰箱，超市中部柱子周边摆放有冰柜，并堆放饮料和啤酒等，位于厨房门口西部靠墙货架存放有白酒和饮料等，柱子西侧从南到北依次布置有三排货架，货架摆放有零食等；超市内西侧靠墙位置布置一排货架，摆放有日杂物品。事发当晚，两轮电动自行车在超市南侧和中部货架之间停放，三轮电动车紧邻两轮电动自行车东侧停放。

事故发生后，一层超市大门内侧钢化玻璃双扇对开门全部破碎，外侧卷帘门两侧被撕裂。超市内东侧墙壁和顶部被熏黑，西侧墙壁下部墙皮脱落，南侧泡沫夹芯板被烧严重变形，北侧墙壁窗户玻璃破碎，位于超市西侧顶部电风扇扇叶被高温烘烤变形，扇叶成 90 度角垂下；超市内货架被烧变形，货架上摆放的物品散落满地，地面上大量饮料、食品被烧焦；吧台和酒柜被烧殆尽，存于货架和地面的白酒被大火烧尽，仅剩部分破裂酒瓶，位于两货架之间的两轮电动自行车被烧仅剩铁质骨架（见图 6），两轮电动自行车下部地面瓷

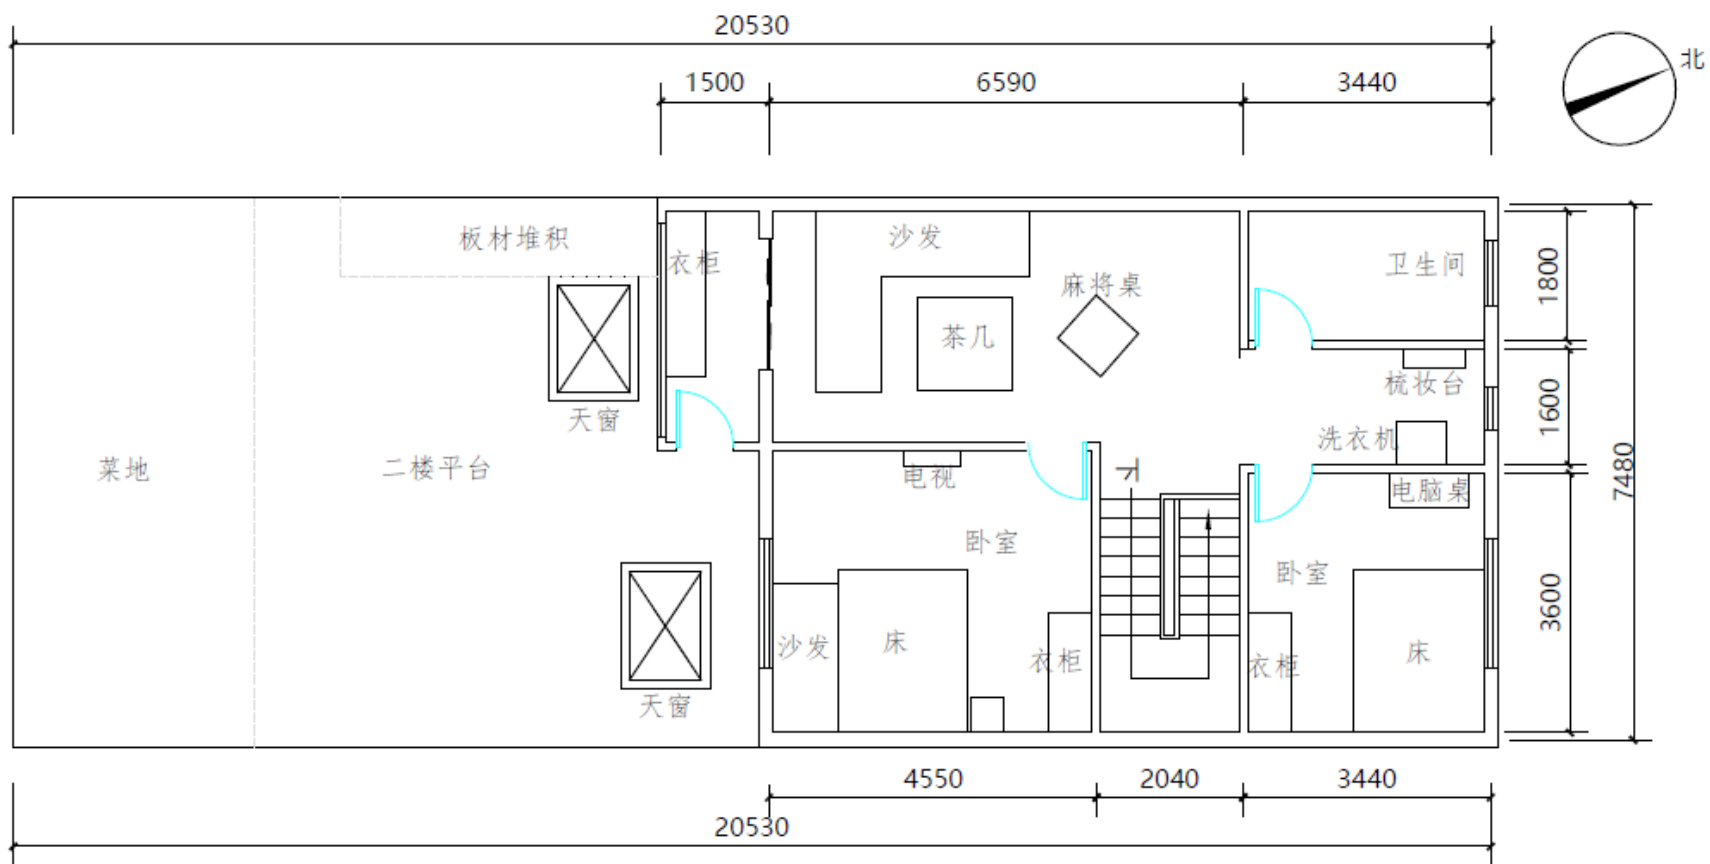
图 4 二层平面布置图

之间有一大门连通。事故建筑二层从北向南主要分为两个部分，南侧为菜地和平台，北侧为两室一厅一卫布局，主要为薄康海和其妻女生活区，一层和二层之间通过户内楼梯连接。（见图 3、4）。事故建筑所有窗户均安装有防盗窗（见图 7）。

建筑二层客厅、主卧、次卧墙面均被熏黑，客厅内沙发、仅剩木质骨架，部分家具被烤碳化、变形；主卧和次卧内床和衣物等被熏黑，未发生燃烧。
