池州市贵池区“2021·4·6”较大火灾 事故调查报告

省政府“4.6”事故调查组

2021年4月6日8时45分许，池州市贵池区长江中路与杏村东街交界处南侧希望·财富广场（又称“铜锣湾商场”）发生较大火灾事故，共造成4人死亡，2人受伤，直接经济损失558.44万元。

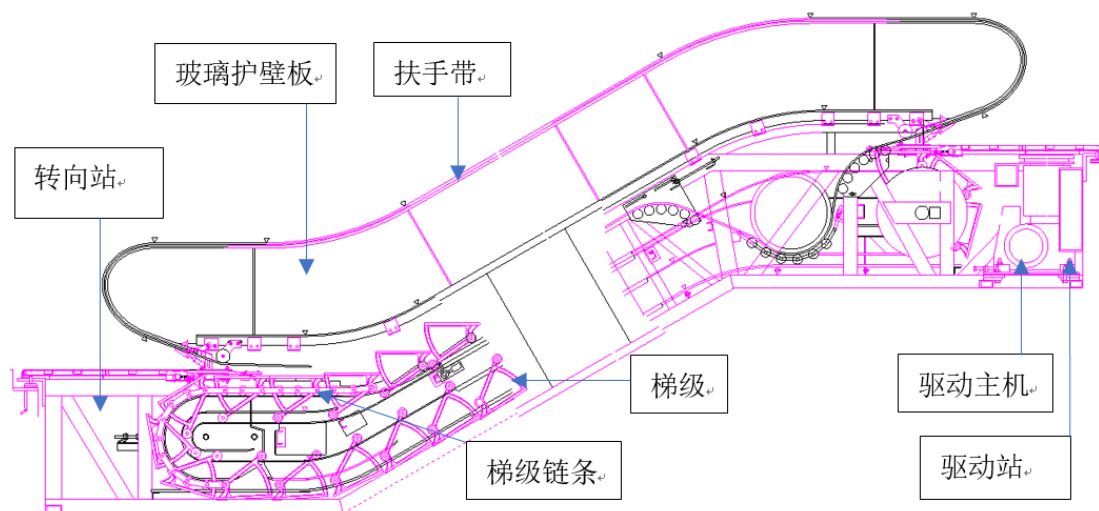
图 10 自动扶梯结构示意图

①拆除自动扶梯两侧的玻璃护壁板及扶手组件（含扶手带导轨、扶手带等）。②在转向站底部用气割的方式开孔。③拆除所有的梯级和梯级链条。④用气割拆除上下梯级链轮、梯级导轨、电缆、开关等。⑤用气割拆除桁架中的横梁。⑥拆除桁架侧面装饰板。⑦拆除驱动站里面的驱动主机、减速箱、驱动链条、控制柜等。⑧将驱动站用绳子吊起固定，用气割切断驱动站桁架与楼层板之间的连接，通过下放绳子将自动扶梯驱动站下降至下一层扶梯上，再用气割将桁架解体。

驱动主机、减速箱等拆除部件均通过转向站的开孔和扶梯两侧空隙直接从高空抛下。

截至 4 月 6 日火灾发生时，12 台自动扶梯的扶手系统，桁架侧面装饰板均已拆除，除了负一层和一层西侧自动扶梯外，其余 11 台自动扶梯的梯级、链条、导轨、电缆等已经拆除，转向站底板均已开孔，驱动主机已经拆除 5 台。
