# 六安市舒城县文兴羽毛加工厂“2019·4·24” 较大中毒窒息事故调查报告

省政府“4·24”事故调查组

2019年4月24日20时许，六安市舒城县干汉河镇文兴羽毛加工厂发生一起中毒窒息事故，造成3人死亡，直接经济损失103.6万元。

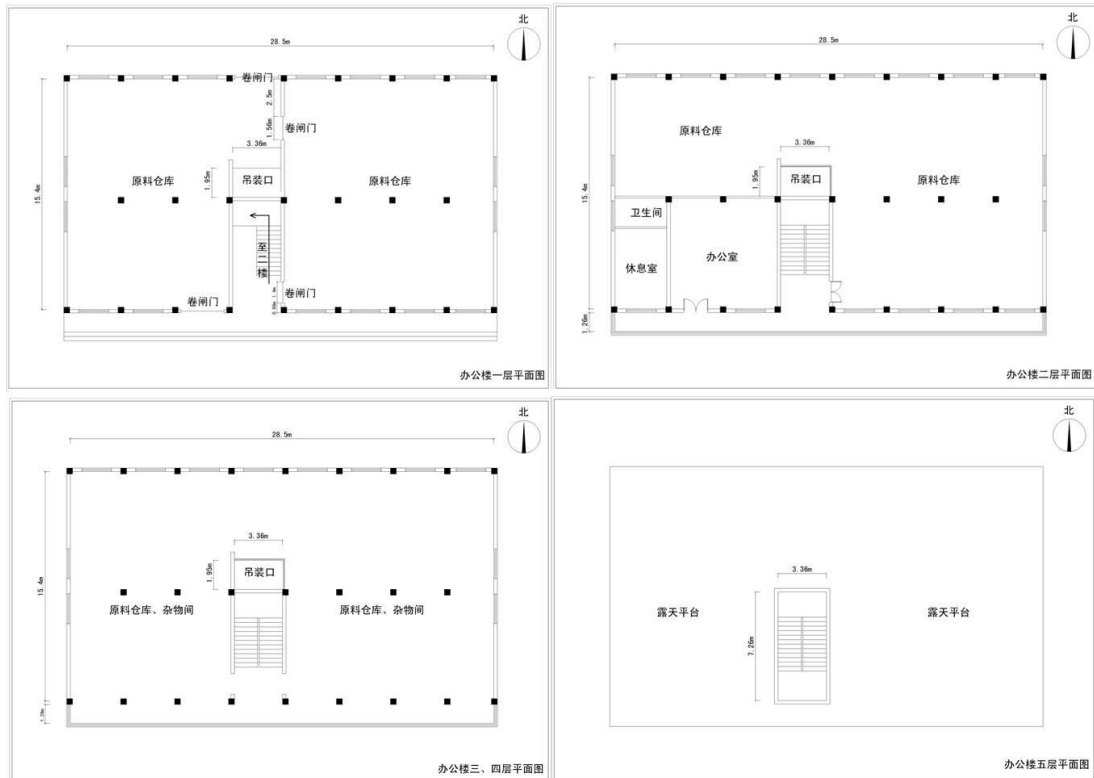
图 4 生产车间（含办公室）各楼层平面布置图

厂区总占地面积约398.96m<sup>2</sup>，建筑面积约1800m<sup>2</sup>。东侧为一栋五层建筑（生产加工车间兼办公楼）；办公楼西侧依次为分毛车间和洗毛车间；洗毛车间西侧为污水处理站；污水处理站西侧为一间杂物棚，北侧为羽毛晒场；分毛车间南侧设有值班室和厨房各一间；厂区东北角设有固废堆存区；办公楼北侧为羽毛原料堆场。厂区平面布置见图3，生产车间兼办公楼各楼层平面分布见图4。
